事業名	CLTを用いた既存木造住宅の耐震補強	
実施者（担当者）	島根大学 中井毅尚・岡本滋史	
建築物の概要	用途	住宅
	建設地	島根県松江市
	構造・工法	構造：1階：鉄骨造+鉄筋コンクリート造、2・3階木造、工法：木造軸組工法+CLT壁（耐力壁）
	階数	3
	高さ（m）	9.9
	軒高（m）	7.6
	敷地面積（m <sup>2</sup> ）	74.19
	建築面積（m <sup>2</sup> ）	43.68
	延べ面積（m <sup>2</sup> ）	131.04
	階別面積	1階 43.68 2階 43.68 3階 43.68
CLTの仕様	CLT採用部位	壁パネル
	CLT使用量（m <sup>3</sup> ）	加工後建築物使用量1.0206 m <sup>3</sup>
	壁パネル	寸法 90mm厚
		ラミナ構成 3層3プライ
		強度区分 Mx90-3-3
		樹種 ヒノキ・スギ
	床パネル	寸法 ラミナ構成 強度区分 樹種
		寸法 ラミナ構成 強度区分 樹種
		寸法 ラミナ構成 強度区分 樹種
		寸法 ラミナ構成 強度区分 樹種
仕上	主な外部仕上	屋根
		外壁
		開口部
	主な内部仕上	界壁
		間仕切り壁
		床 フローリング t 15・無塗装（置床フローリング t 13.5・無塗装）+構造用合板 t 24+既存根太 天井 ビニルクロス貼り（AEP塗装）+PB t 9.5+板野縁t12
構造	構造計算ルート	精密診断法1、限界耐力計算法
	接合方法	せん断金物+BOX金物+LSB φ 25L500+アンカーボルト（SNR400B）
	最大スパン	
	問題点・課題とその解決策	高強度耐力壁の問題点は一般的に周辺の軸組が先行破壊することが挙げられる。本件では上部の梁が弱く補強や交換も難しいことから、上部のCLT耐力壁の左右を切り欠いて梁との接触を避ける一方、下部のH鋼が破壊しない程度の引張接合部を設計した（片持ちラーメン）。
防耐火	防火上の地域区分	準防火地域
	耐火建築物等の要件	有
	本建築物の防耐火仕様	1時間準耐火
	問題点・課題とその解決策	防火壁を免除するため準耐火建築物としている
施工	遮音性確保に関する課題と解決策

事業名： CLT を用いた既存木造住宅の耐震補強

# CLTを用いた既存木造住宅の耐震補強 報告書

(島根大学大学院 総合理工学研究科) 岡本 滋史、中井 肇尚

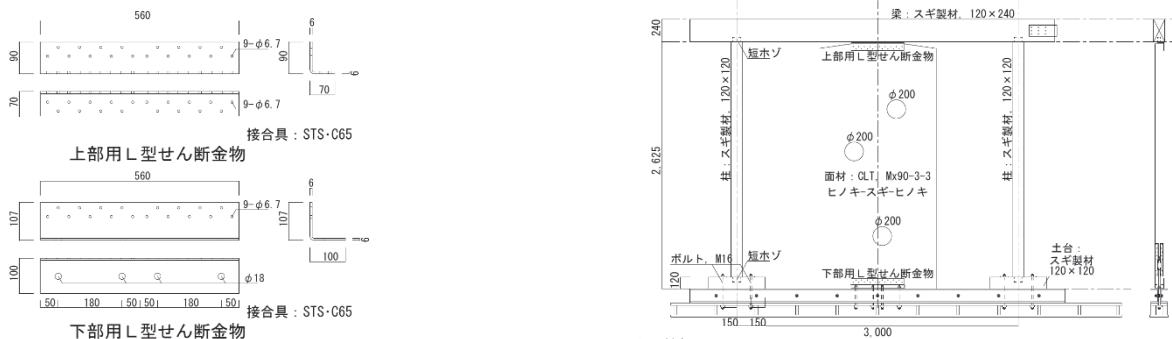
図.2. 共通仕様。

試験体は 3 体作製し、軸組、耐力壁上部と梁、および耐力壁下中央部と土台との固定方法は共通とした（図.2）。CLT 耐力壁は既存の住宅に組み込むため、CLT パネルの高さを横架材間の内法寸法より 30mm 短くし、上部用 L 型せん断金物にビス止めすることで施工誤差を吸収するものとした。

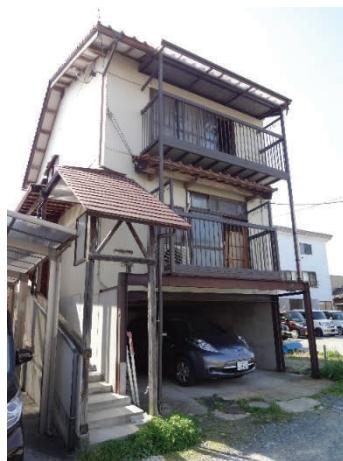
図. 1. 物件外観。

対象建築物は、島根県松江市に 1983 年に建築された（経年 34 年）木造軸組工法の 2 階建て住宅とした（図. 1）。この物件は現状空き家であり、主に施主の倉庫として使用されている。ここで、物件の建築当時と現状の耐力壁配置図を示した（図. 2）。

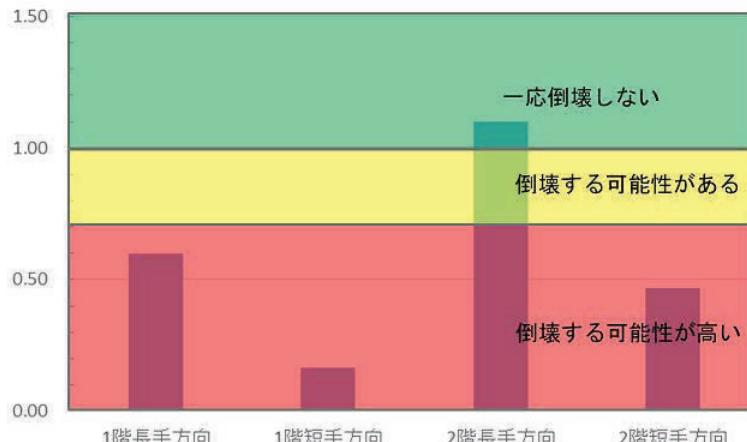
図. 3. 現状の耐震性能評価。

耐震性能は必要耐力を保有耐力で除した充足率の最小値が 0.70 以下であれば大地震時に倒壊する可能性が高い、0.70~1.00 なら倒壊する可能性がある、1.00~1.50 なら一応倒壊しない、1.50 以上なら倒壊しないと判定する。表6に示した通り、本物件は大地震時に倒壊する可能性が高いと判定した。

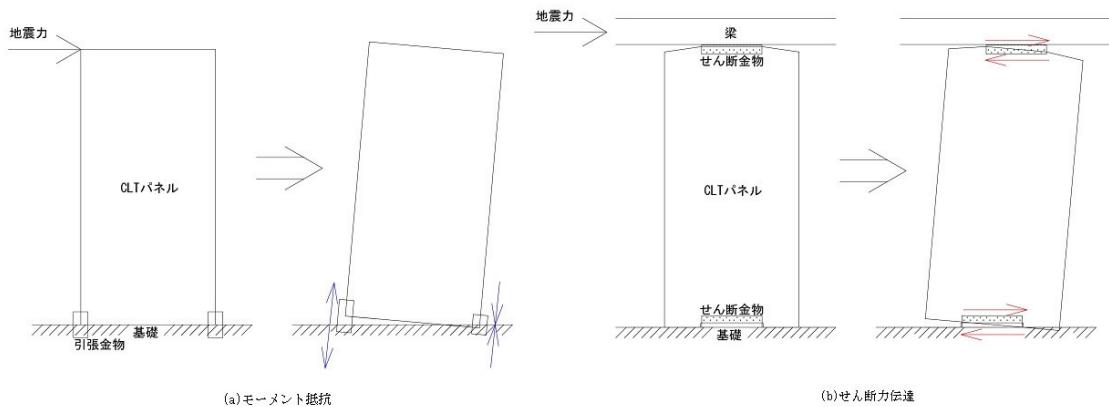
図. 4. CLT 耐力壁の水平力に対する抵抗機構。

本耐力壁は既存の軸組に設置するため、面材の高さは横架材間の内法寸法より 30mm 短くし、片面に金物を付けて固定することで CLT を横からスライドさせて施工ができるようにした。CLT と梁の間に 30mm のスリットがあることで、施工上生じる誤差を吸収している。一般的に高強度の耐力壁を用いる場合、耐力壁よりも周辺の軸組が先行破壊することが考えられる。本物件では耐力壁上部の梁が弱く補強も難しいが、下部の鉄骨基礎に直接設置するため下部を強固に接合しても鉄骨基礎が先行破壊する恐れは小さいものと考えた。そこで耐力壁は、柱脚のみモーメント抵抗する片持ちラーメン構造の柱と同様の形式で地震力を負担するものとして設計した。引張側は引張金物、圧縮側は CLT 端部の圧縮および金物の圧縮でモーメントに抵抗し(図. 3 (a) )、梁から基礎までせん断力を伝達するために、上下の中央部をせん断金物で固定した(図. 3 (b) )。また、上部は左右を切り欠いて大変形時に CLT と梁が接触しないようにすることで、梁が先行破壊しないよう配慮した。

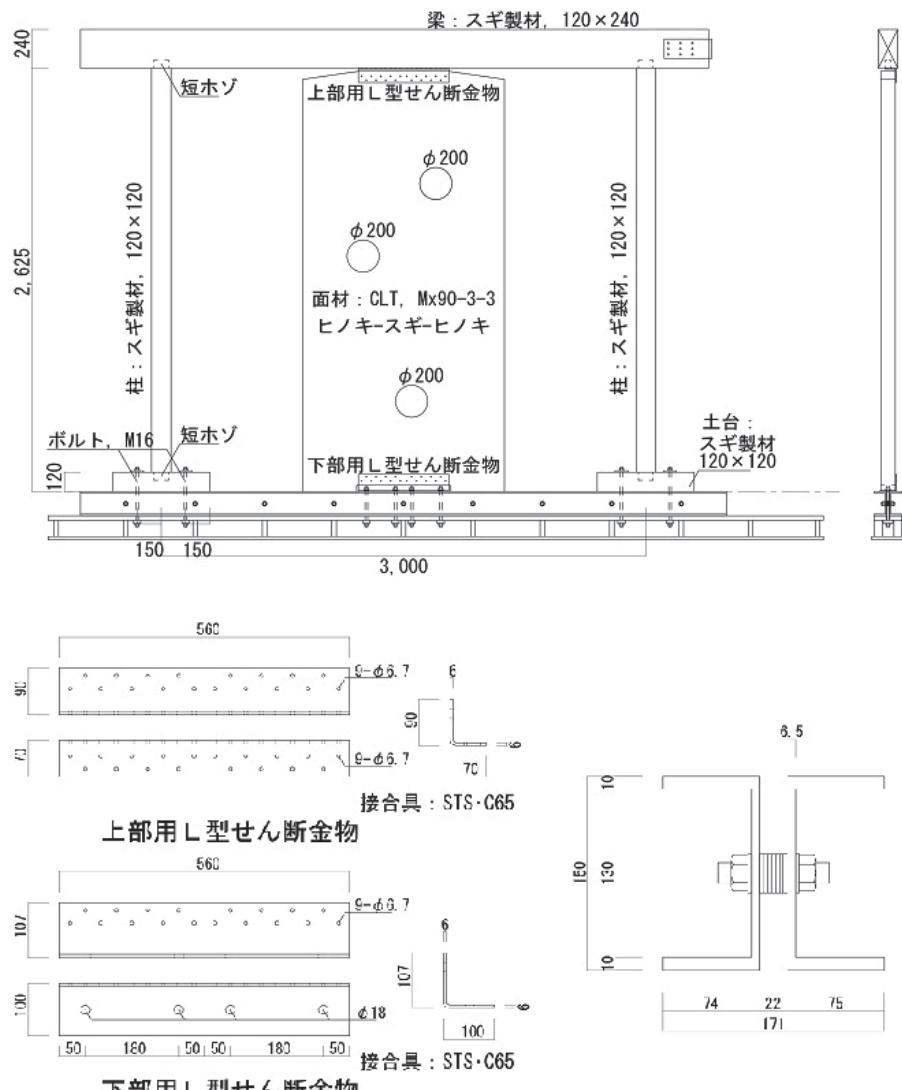
図.5. 試験体共通仕様。

試験体は図. 4 を共通仕様とし、引張金物のみを変更した 3 種類各 1 体とした (図. 5)。

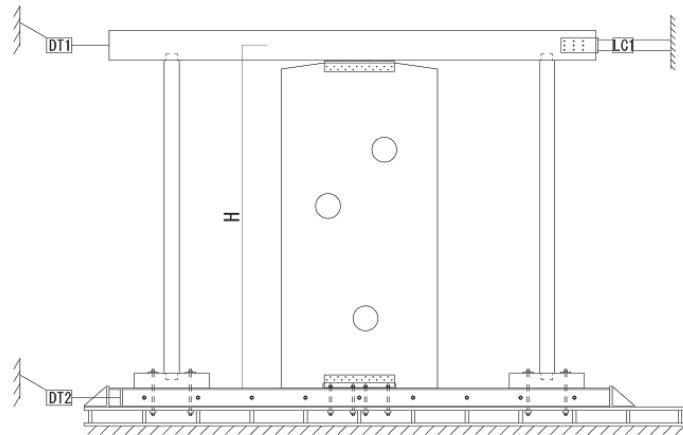
図.7. 加力装置と変位計 ( $H=2745\text{ mm}$ )。

1/75, 1/50, 1/30rad の正負変形角時とした。繰り返し回数は、履歴の同一変形段階で3回とした。荷重測定および変位測定は、図.6に示した位置に設置した荷重計および変位計を用いて計測した。

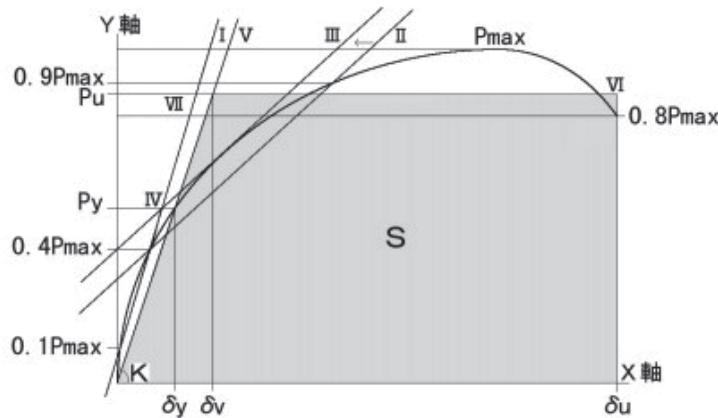
図. 8. 完全弾塑性モデルの求め方。

- 1) 包絡線上の  $0.1Q_{max}$  と  $0.4Q_{max}$  を結ぶ第I直線を引く。
- 2) 包絡線上の  $0.4Q_{max}$  と  $0.9Q_{max}$  を結ぶ第II直線を引く。
- 3) 包絡線に接するまで第II直線を平行移動し、これを第III直線とする。
- 4) 第I直線と第III直線との交点の耐力を降伏耐力  $Q_y$  とし、この点から X 軸に平行に第IV直線を引く。
- 5) 第IV直線と包絡線との交点の変形角を降伏変形角  $\gamma_y$  とする。

- 6) 原点と( $\gamma_y$ ,  $Q_y$ )を結ぶ直線を第V直線とし、それを初期剛性Kと定める。
- 7) 最大耐力後の0.80 $P_{max}$ 耐力低下域の包絡線上の変形角又は1/15radのいずれか小さい変形角を終局変形角  $\gamma_u$ と定める。
- 8) 包絡線とX軸及び $\gamma_u$ で囲まれる面積をSとする。
- 9) 第V直線と $\gamma_u$ とX軸及びX軸に平行な直線で囲まれる台形の面積がSと等しくなるようにX軸に平行な第VI直線を引く。
- 10) 第V直線と第VI直線との交点の荷重を完全弾塑性モデルの終局耐力  $Q_u$ と定め、その時の変形角を完全弾塑性モデルの降伏点変形角  $\gamma_v$ とする。
- 11) 塑性率  $\mu = (\gamma_u / \gamma_v)$ とする。
- 12) 構造特性係数  $D_s$ は、塑性率  $\mu$ を用い、 $D_s = 1/\sqrt{2\mu - 1}$ とする。
- 13) 試験体の変形角が1/15radを超えて最大耐力に達しない場合には、1/15radまでの最大耐力を  $Q_{max}$ とする。

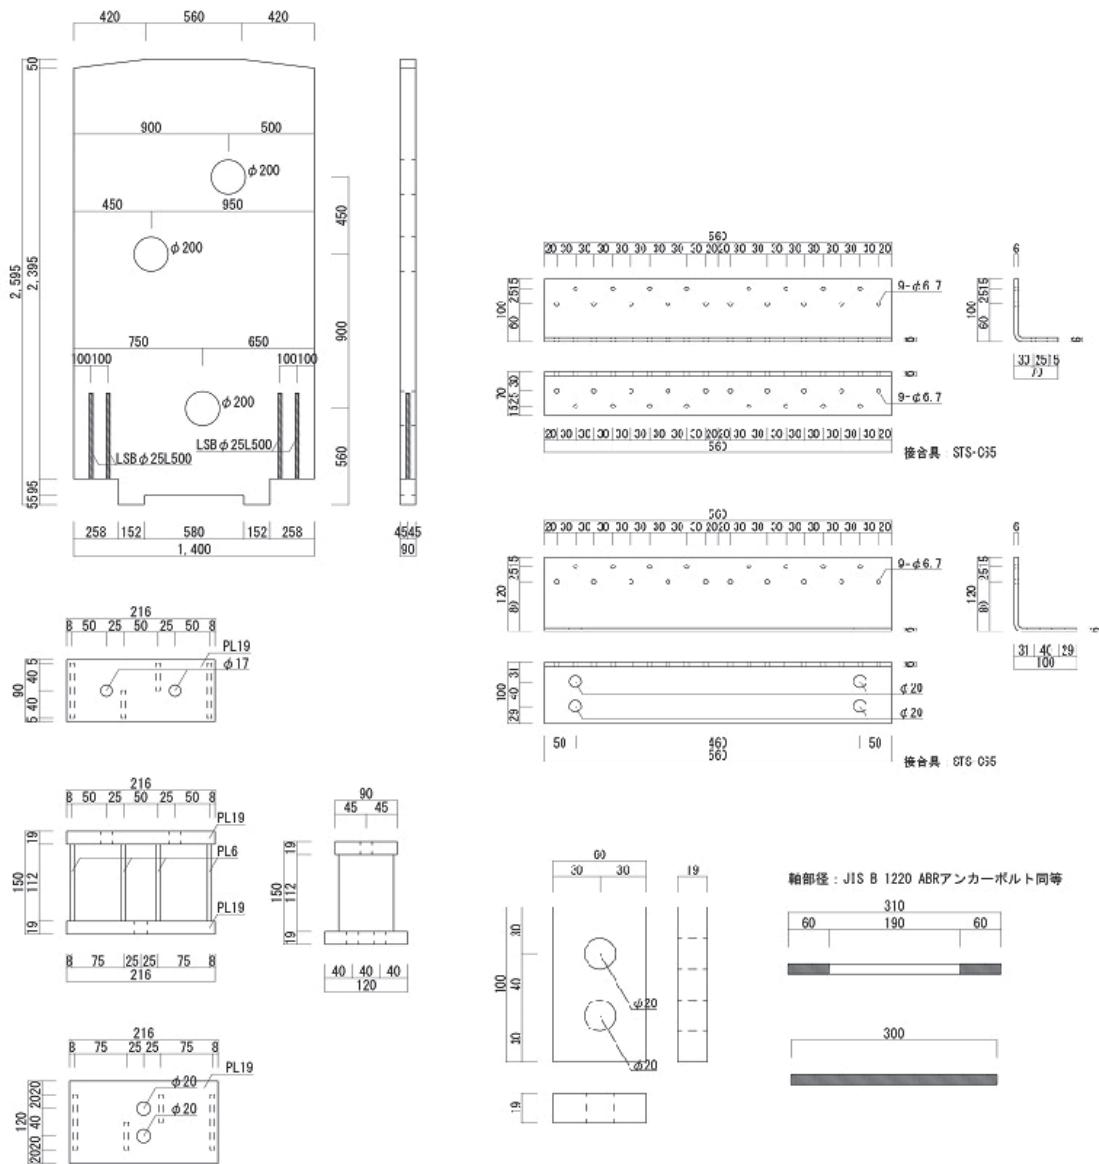
図.10. CLT 耐力壁・BOX 金物・L型せん断金物・座金・アンカーボルト。

試験の結果、No. 3 の仕様で最も高い性能がえられた。しかし、アンカーボルトが耐力壁側面に飛び出すため、意匠性、納まりおよび施工性を考慮し、試験体 2 の仕様を採用した。実物件では H 鋼のウェブ部分にアンカーボルトを配置できないので、耐力壁のせん断性能に影響を及ぼさないように BOX 金物と座金を変更した。

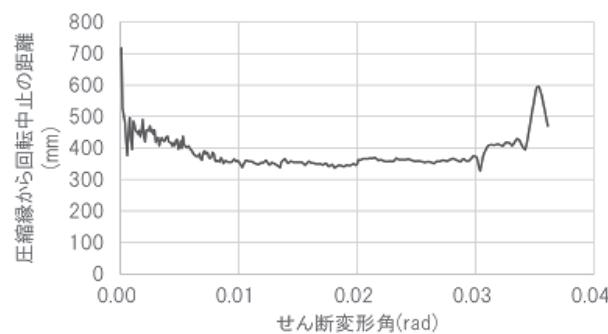
図. 12.  $x_p$ —せん断変形角の関係。

ここで実験のあるせん断変形角における  $x_p$  のグラフを作成すると図. 12 となつたため  $x_p=360\text{mm}$  とした。

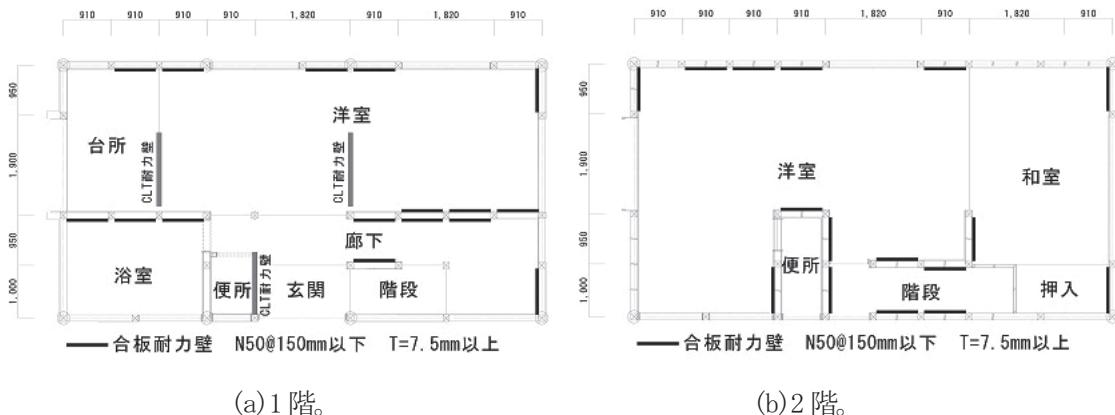
図.13. 補強後の平面図。

- 端部が釘打ちのみの筋交いが現行法では耐力要素として認められていないためすべて取り扱う。
- 軸組に直接厚さ12mmの構造用合板を、N50の釘によって150mm間隔で釘打ちした大壁仕様合板耐力壁とし、つり合いよく配置する。
- 柱頭柱脚に必要な金物を設ける。
- 基礎と土台を緊結する。
- 梁せいが不足している箇所には柱を設ける。
- 厚さ24mmの構造用合板を、N75の釘によって150mm間隔で釘打ちした水平構面を1階及び2階の床に採用する。
- 1階短手方向の内部の壁3箇所をCLT耐力壁とする。

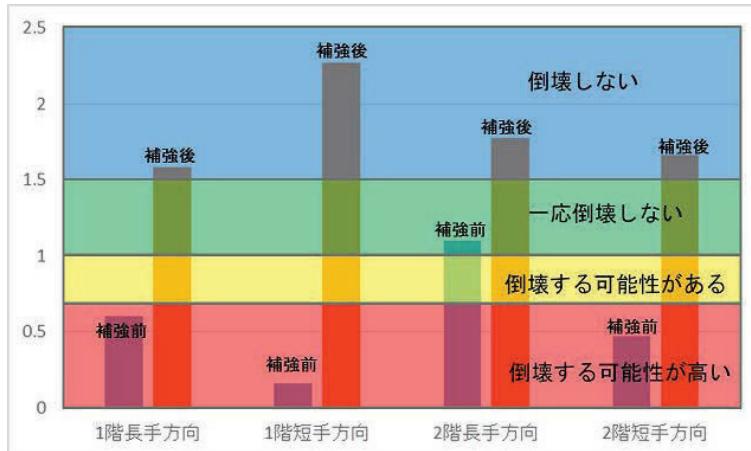
図. 14. 補強後の耐震性能評価。

現状の耐震性能と同様の手順で補強案の耐震性能を評価した。その結果、充足率の最低値は1階長手方向の1.59であり倒壊しないと判定した。

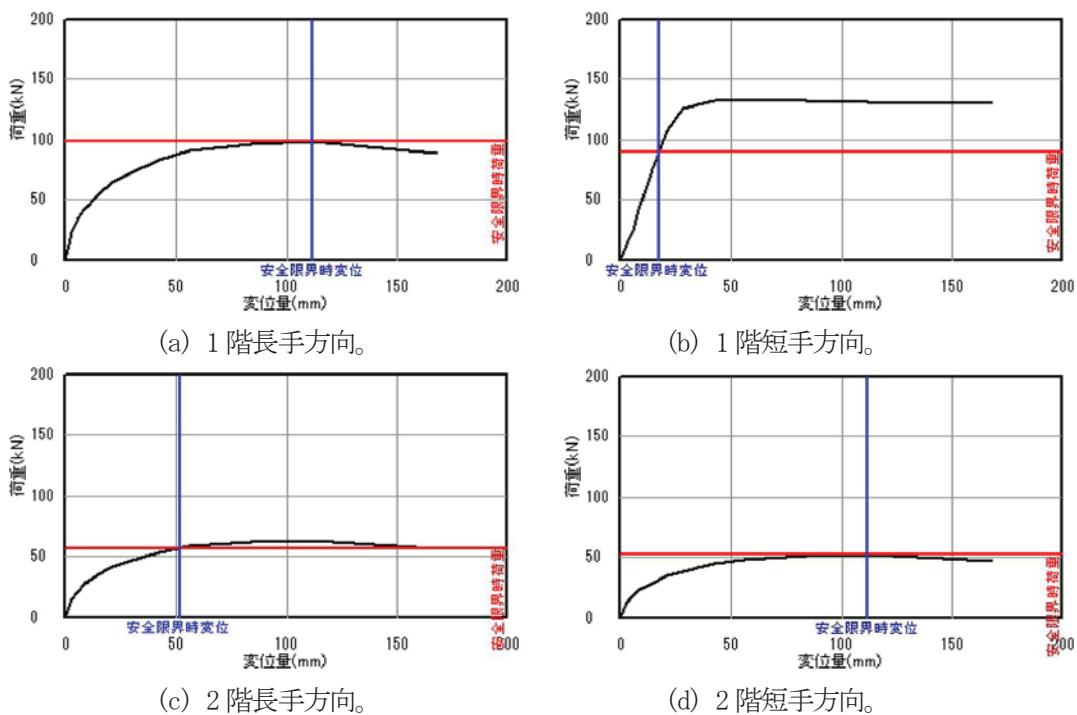
図. 15. 安全限界時荷重および変位。

各階の方向ごとの荷重一変形角曲線を作成し、その中の最大荷重を安全限界荷重とした。建物各部の仕様は表 14 と同様であるため省略した。

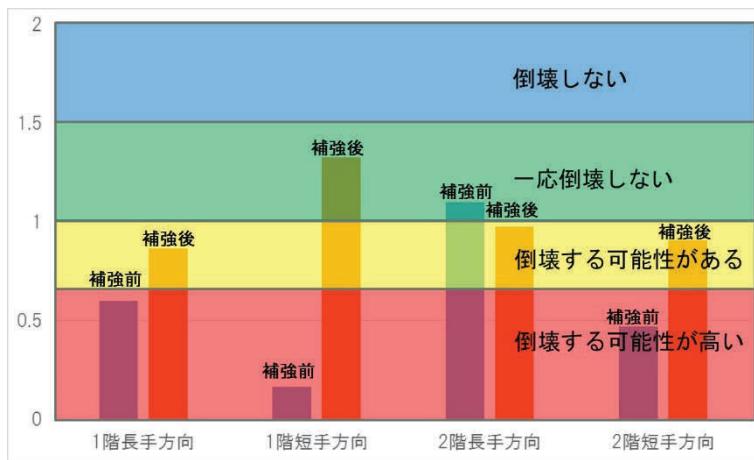
図 16. 補強後の耐震性能。

表 19 より、大地震時に倒壊する可能性があると判定した。ただ、充足率は最低で 0.87 であり、現行法で求められる耐震性能に比較的近づけることができた。

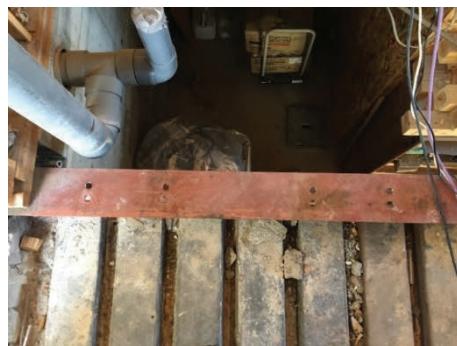
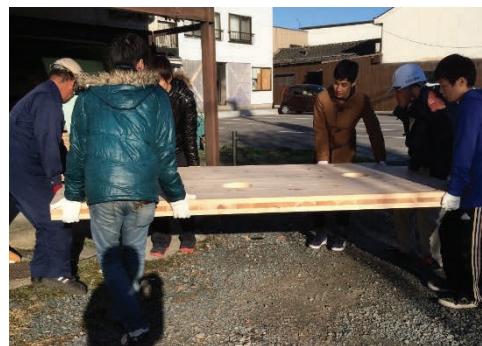
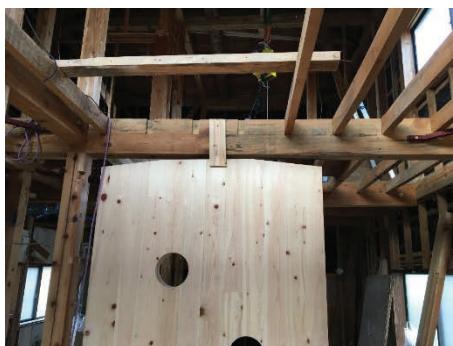
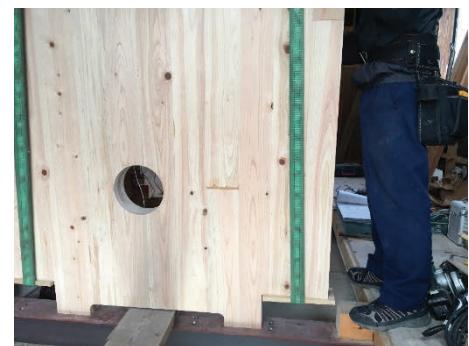
図. 17. CLT の現場への設置。

本耐力壁は鉄骨基礎に直接固定するため、あらかじめ木製の土台を撤去し基礎を露出させたのち穴あけを行った。本件では基礎の下側からボルトを挿入できるため穴あけのみ事前に行った。

既存の建物に施工するため、大型のクレーンを用いようとした場合、屋根の一部を解体するなどの必要があったため、施工は基本的に人力で行った。CLT は 1 枚当たり 150 kg 以上の重量があったが、成人男性 4 人で持ち上げることができた。現場では安全性を考慮し 6 人で搬入した。玄関や窓から搬入することは不可能だったので、1 階および 2 階の根太を一時的に取り外し、床下から小型クレーンを用いて搬入した。

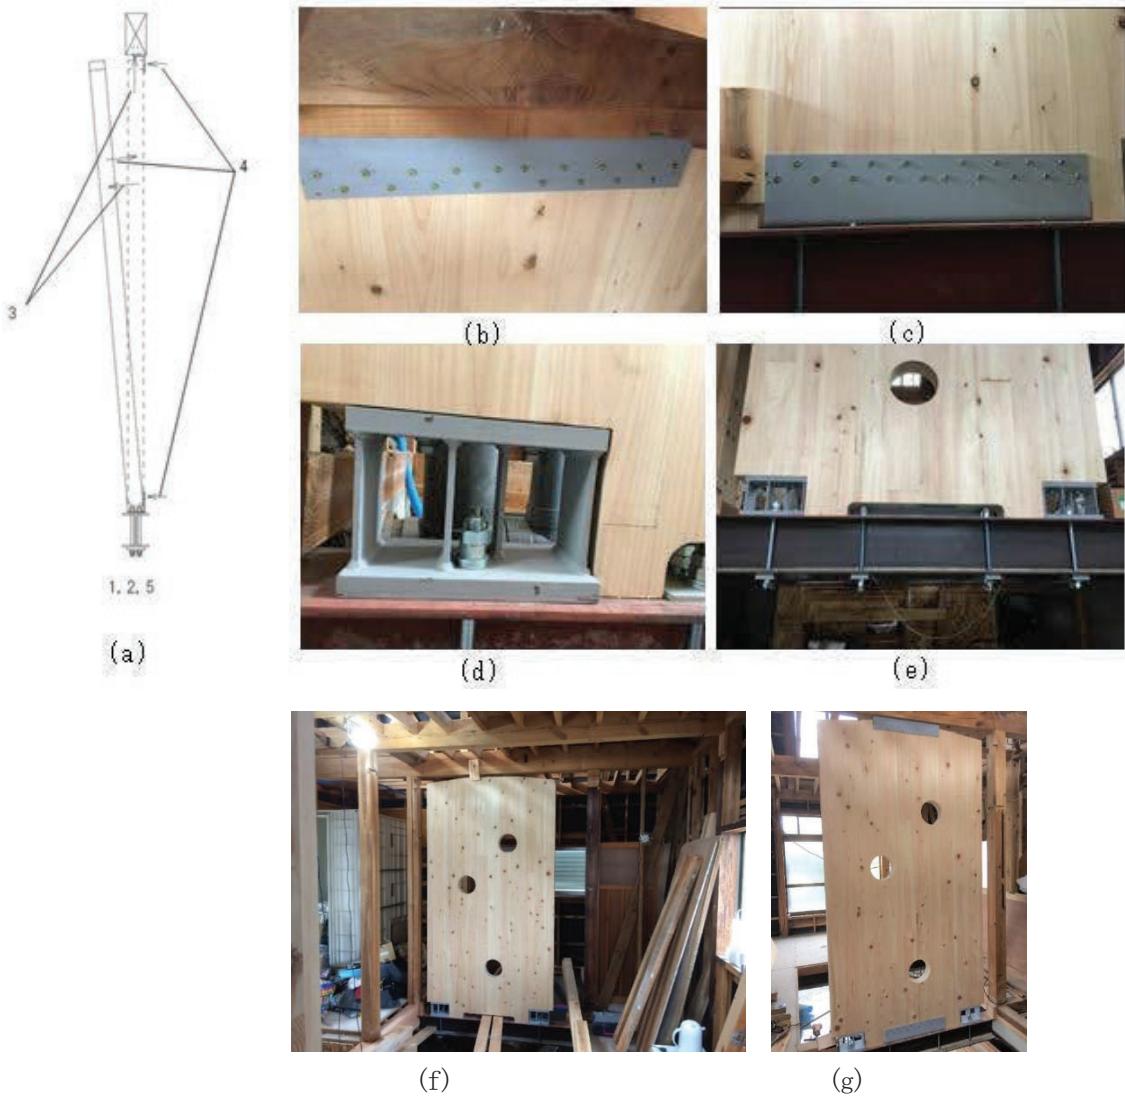
図. 18. CLT 耐力壁全体。

CLT 耐力壁は施工前に鉄骨に穴をあけておき、CLT を搬入した後に金物で固定した。柱が傾いているなどの理由で基礎と梁は水平距離にして 7mm 程度ずれていた為、梁に金物を留めつける際にはその点を考慮する必要があった。ただ今回は予め、CLT と梁との間にスリットを設けていたため、施工誤差が問題にならず迅速に設置が完了し、所要時間は大工 4 人で 3 時間ほどであった。

1. BOX金物とLSB金物、鉄骨基礎と下部用L型せん断金物とをボルトで緊結した。
2. BOX金物と鉄骨基礎とをアンカーボルトでゆるく固定した。
3. CLTを傾け、梁に上部用L型せん断金物をビス止めした。
4. CLTを垂直に戻し、上下のL型せん断金物をCLTにビス止めした。
5. BOX金物と鉄骨基礎とを緊結した。

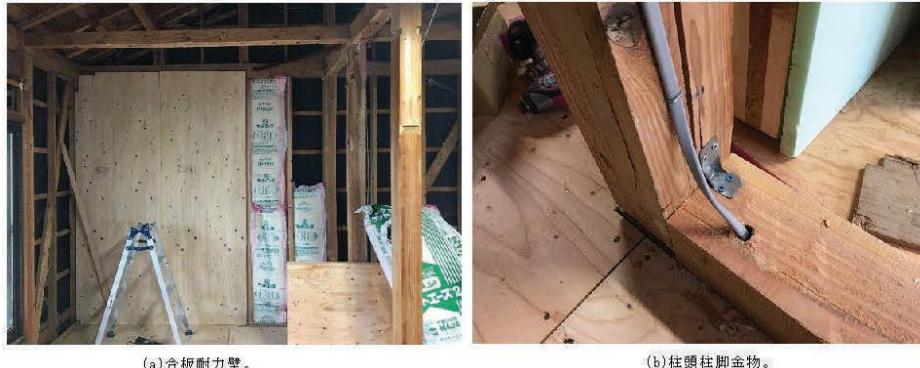
図. 19. 合板耐力壁と柱頭柱脚金物。

合板耐力壁を大壁仕様で用いる際には、入隅では壁の両方を耐力壁にすることはできないため、設計段階で壁の片方のみを耐力壁にしていた。その際、耐力壁にする箇所は先に施工しなければならないが、現場作業員への説明が不十分であったりすると正しい手順で施工されていないことがあった。また釘を打つ際に深く打ち込みすぎると、美観を損ねるだけでなく構造上問題になるので注意する必要があった。柱頭柱脚金物は基礎に緊結されていない土台に設置されたり、金物の上下が逆の状態で取り付けられたりしていることがあり、この点も施工時には注意深く観察する必要があった。

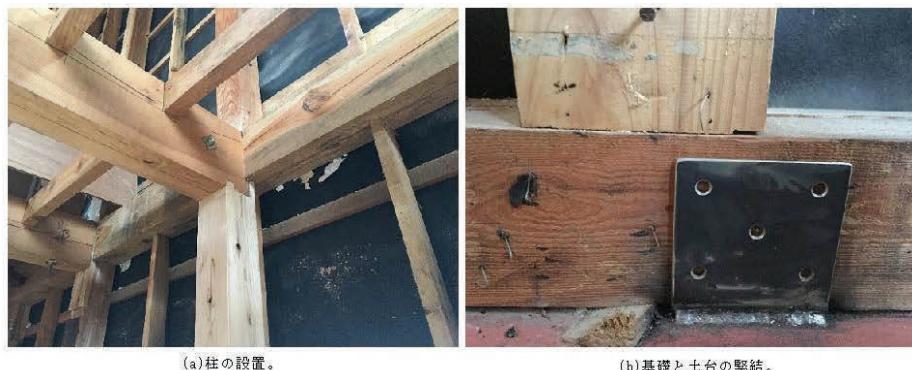
図. 20. その他の施工。

欠点として挙げていた梁せいが不足している箇所に柱を立てた際は、通常新築時に用いるほど差しでは施工できないため、図. 20(a)のように柱と梁を切り欠き、横から挿入する形式の加工を行った。H鋼の上にある土台は中央にアンカーボルトを通して柱に固定するが、柱頭柱脚金物は基礎に緊結されていない土台に設置されたり、金物の上下が逆の状態で取り付けられたりしていることがあり、この点も施工時には注意深く観察する必要があった。
