1. 建築物の仕様一覧

実証事業名：「南房総千倉 CLT 収納庫」プロジェクト

実施者／協議会運営者：株式会社匠パートナーズ／弁護士法人匠総合法律事務所

1. 実証した建築物の概要

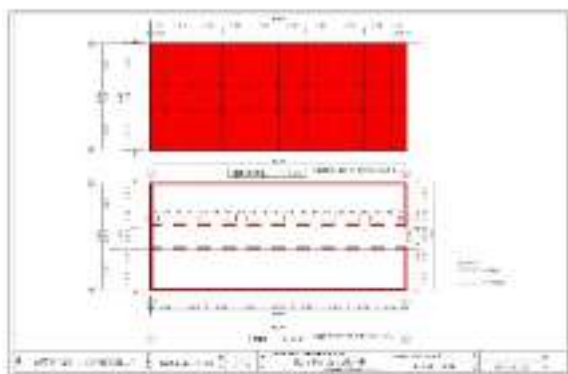
初期段階の平面図。色の付いている部分は全て CLT を使用

- ・当初、CLT部材は5層5プライ150mm厚で設定し、CLT部材が規定サイズで使えるようにとメーターモジュールの設計で、耐力壁を従来の木造在来軸組工法の建物と同じように外周と中通りで設定し天井パネルを全面に設置した。
→積算すると大幅なコスト高。CLTあらわしのとりやめで設計の変更を協議会で検討。
- ・強度上かなり余力があるので、①CLTを3層3プライ90mm厚にする、②「外周の耐力壁を全て無くし内壁のみにする、③天井パネルも耐力壁上のみにする、④外周を在来工法で組むため「尺モジュール」にする、以上の変更でコストを下げることにした。
- ・CLTの使用材積が41.55 m³から11.50 m³となったことで、大幅にコストが下がった。

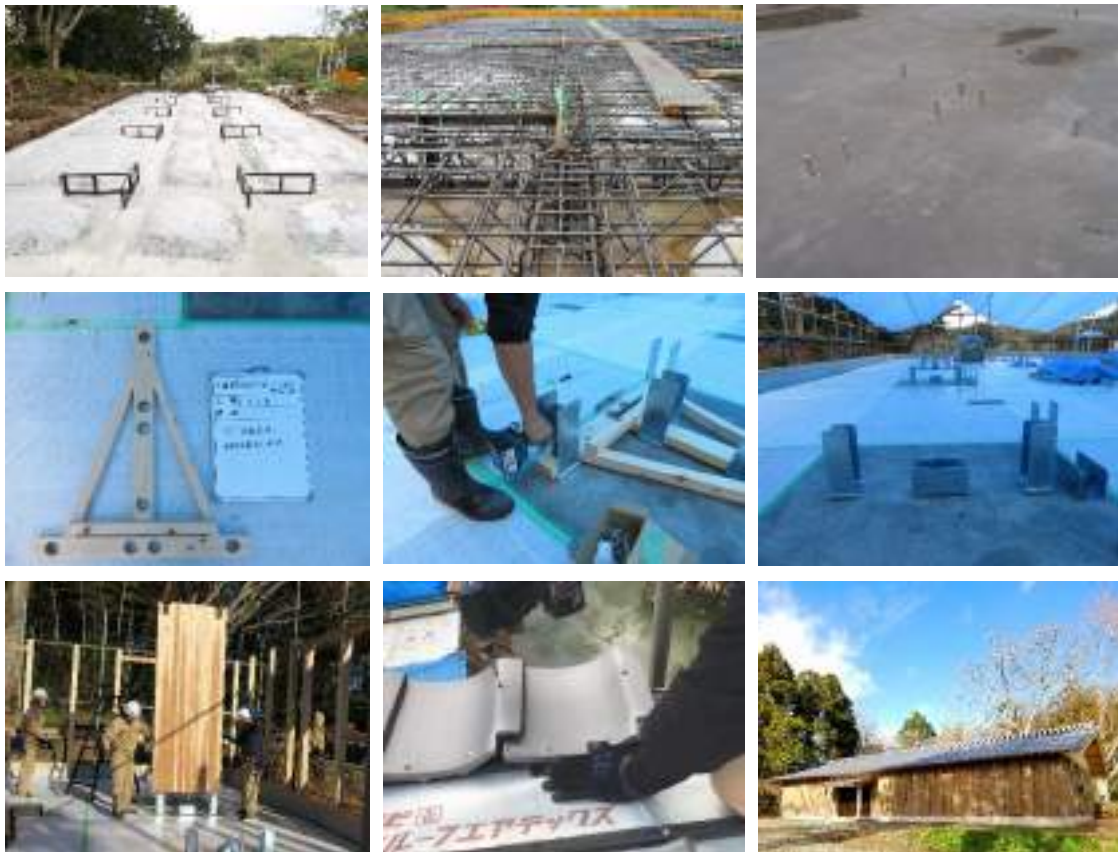
表 3.1.2 実大振動実験の破壊概要との比較

加振前の固有振動数 Hz	実大振動実験結果を 総じた結果	模式図	損傷程度
6.5Hz以上 本物件	【新築木造建築を超えている値】 躯体被害ほとんどなし 内外装材の開口部に亀裂 残留変形無し		軽微
5.5~6.5Hz	【新築木造建築の平均的な値】 躯体被害ほとんどなし 内外装材の開口部に亀裂 残留変形無し		軽微
5.0Hz以上	躯体被害ほとんどなし 内外装材の開口部に亀裂 残留変形無し		軽微
4.5~5.0Hz	躯体に被害あり 内外装材の亀裂進展 残留変形無し		小破
3.5~4.5Hz	筋かい座屈破壊、接合部引張破壊 土台割れ 接合金物の釘浮き 残留変形1/350程度		中破
2.5~3.5Hz	躯体被害甚大 接合部破壊、部材亀裂有 残留変形1/50程度		大破
2.5Hz以下	躯体被害甚大 逆位相確認 通し柱折損(亀裂)		大破(倒壊)

最近の一般 2 階建て木造住宅の固有振動数は 5.5~6.5Hz 程度であることから、本建築物の固有振動数は東西・南北方向ともに 9Hz 以上 (表 3.1.1) で、非常に高い剛性を有する建物である。推定した壁量充足率では建築基準法の基準に対して 5.76 倍であった。2 階建て軸組構法建物の実大振動実験の結果と比較する (表 3.1.2) と、固有振動数が 5.0Hz 以上の建物に対して兵庫県南部地震レベルの強い地震動を入力した場合に内外装材に多少亀裂が生じた程度であった。推定した建物の荷重-変形関係 (バイリニアモデル) は、東西方向の剛性は 6290 kN/m、最大耐力は 241kN であり、構造設計時の剛性 6218 kN/m を概ね捉えることができた (図 3.1.2)。 ※表と図は後掲

実大2階建て建物の振動実験では、固有振動数が5.0Hz以上の建物に対して、阪神大震災レベルの強い地震動を入力した場合に、内外装材に多少亀裂が生じた程度であった。

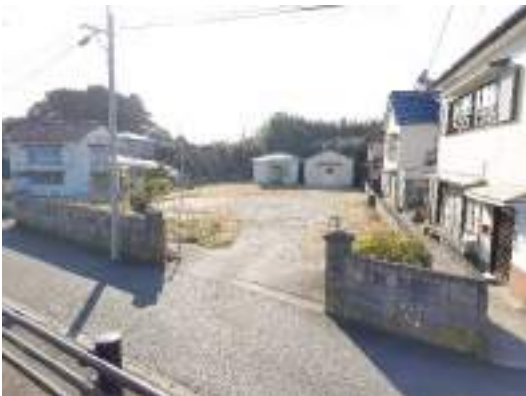
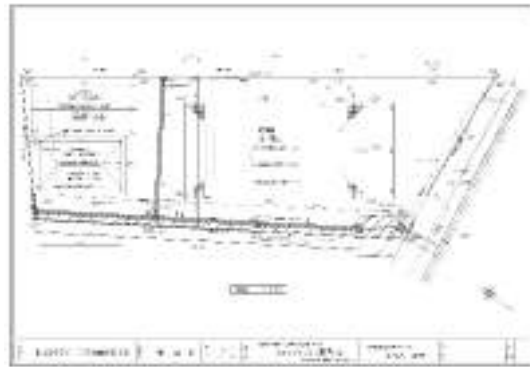
CLT 部材は5層5プライ150mm厚で設定し、CLT 部材が規定サイズで使えるようにとメーターモジュールの設計で耐力壁を従来の木造在来軸組工法の建物と同じように外周と中通りで設定し天井パネルを全面に設置した。

この時点で、構造設計事務所の(株)木構堂・渡邊氏に強度が足りるかどうか確認したところ「十分です。」との回答をいただいたため、設計を進めた。

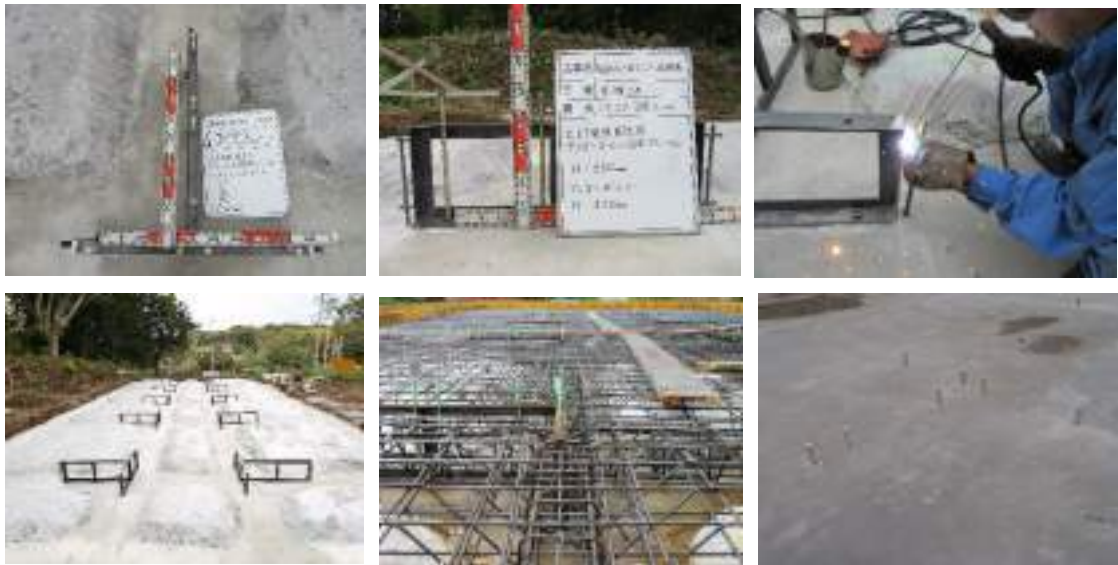
・基礎工事（アンカーボルト固定フレームの設置）

今回、CLT の施工の中で一番悩み話し合いをした部分である。アンカーボルトの立上げ位置の精度を2mm以内に納めるという精密せこうに為、携わる工務店・基礎業者・鐵工所が集まり打合せを行った。その結果アンカーボルトを固定するフレームを作成することにした。CLT 垂直パネルの数を減らしたことでアンカーボルトの本数が80本になったのは幸いだった。また、パネルが連続していないこともフレームの形状、設置に優位に働いた。基礎工事の配筋施工中に位置がずれてしまわないよう、厚めの捨てコンに差し筋で溶接固定を行いレベルと位置の調整を行った。今回は土間への立上げということで、アンカーボルトの長さがL=400mmと短く、フレームもH=350mmで作成し比較的スムーズに設置を行うことができた。コンクリート打設前に最終の位置確認を行ったがフレームがしっかり固定されていた為、アンカーボルトの位置がずれていなかった。

今回、CLTの施工の中で一番悩み話し合いをした部分である。アンカーボルトの立上げ位置の精度を2mm以内に納めるという精密施工の為、アンカーボルトを固定するフレームを作成することにした。

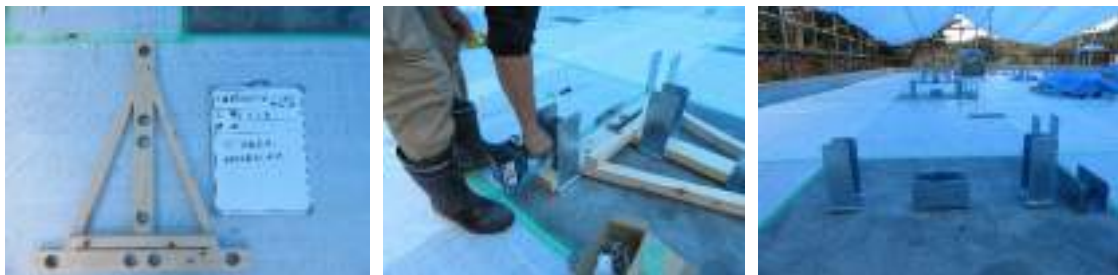
・脚部 CLT 固定金物設置

CLT の建て方をスムーズに行うためには、CLT 固定金物を正確な位置に設置することが重要になる。今回は CLT パネルの量が比較的少ないため、CLT の固定金物の量も引っ張り金物が 40 個とせん断金物が 20 個と少なく、スムーズに正確な位置に設置する方法を検討した。T 字に立てる巾 1m の CLT パネルの脚部にせん断金物が 2 個と引っ張り金物が 4 個設置することになる。今回の仕様は土台無しで CLT パネル直置きのため、横に並ぶ金物の位置が平行でなければならない。この 6 個の金物を正確な位置に固定する為、T 型の治具を作成することにした。この治具は CLT パネルのサイズに合わせてあるので、6 個の金物のレベルを確認し T 字の治具をはめて一度に位置の調整を行いスムーズに固定することができた。

CLTの建て方をスムーズに行うためには、CLT固定金物を正確な位置に設置することが重要となる。6個の金物を正確な位置に固定する為、T型の治具を作成することにした。この治具はCLTパネルのサイズに合わせてあるので、6個の金物のレベルを確認しT字の治

具をはめて一度に位置の調整を行いスムーズに固定することができた。

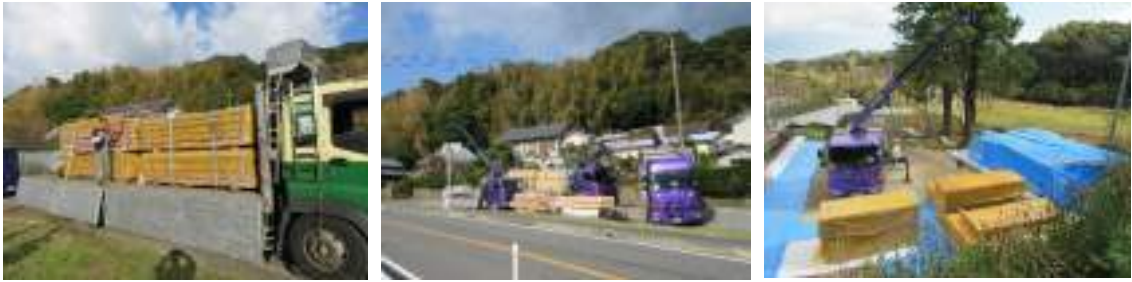
・CLT 材の搬入

今回使用した CLT は 11.5 m³と少なく 10 t 車 1 台で運搬することができた。現場入口が狭いため、近くで 7 t ユニックに積み替え 2 往復で搬入完了した。CLT の垂直パネルは全て同じ形状で、水平パネルは 3 種類と全部で 4 種類しかなく置く場所のスペースを抑える事ができた。しかも、積み込む順番や降ろす順番をさほど考える必要がなく 2 時間も掛からず搬入を終えることができた。

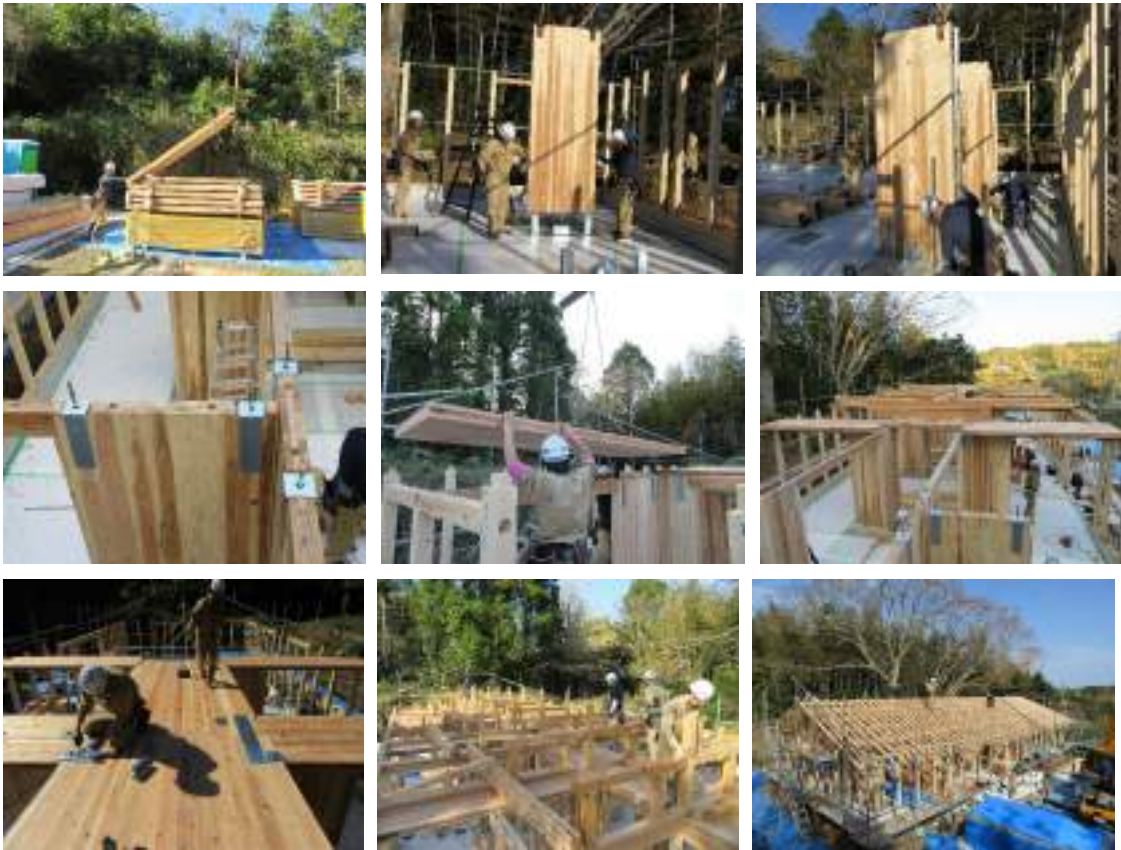
・建て方

構造はあくまで CLT だが、外周部は在来軸組ということで施工手順をシミュレーションし従事者全員で共有し臨んだ。初めての CLT 工法の施工だったが、シミュレーションのおかげで順序よく施工することができた。CLT パネルの形状の種類が少ないということでパネルに番付けをする手間もなく、パネルを送る側も間違えずスムーズに作業することができた。T 字になる垂直パネルを金物の干渉を避ける為に隙間を設けたことで、各パネルの垂直を安易に調整し固定することができた。小屋組みは在来軸組みで施工した。水平面の CLT パネル上部には金物の座金やボルトが出るため、干渉部分への掘り込みが必要になる。同規模の在来軸組工法の場合、約 2 日間で屋根の防水まで施工可能である。今回も目標は 2 日間で防水シート施工までとした。

構造はあくまで CLT だが、外周部は在来軸組ということで施工手順をシミュレーションし従事者全員で共有し臨んだ。初めての CLT 工法の施工だったが、シミュレーションのおかげで順序よく施工することができた。今回の目標は 2 日間で防水シート施工までとした。
