2.1 飯能商工会議所

実証事業名：飯能商工会議所会館建設工事の建築実証

建築主等／協議会運営者：飯能商工会議所

CLT 斜材平行弦トラス 6m スパン曲げ試験

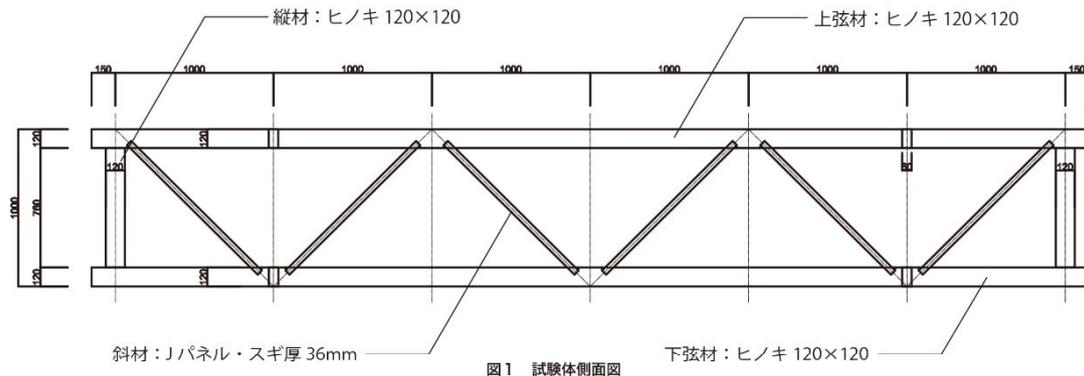
図 1 試験体側面図

試験体は図 1 のように、上弦材・下弦材及び縦材に等級が E90 以上の天然乾燥した 120 × 120 のヒノキの製材を用いて、斜材に厚さ 36[mm] のスギの CLT を用いた。CLT と上弦材及び下弦材は各接合部につき 3 本のねじ径 8[mm]、長さ 320[mm] のビスで接合することとした。接合部の詳細は図 13 に示すように、CLT 内層にビスを 3 本並べる。また、上弦材・下弦材に用いた製材の平均含水率は 12.67% であった。

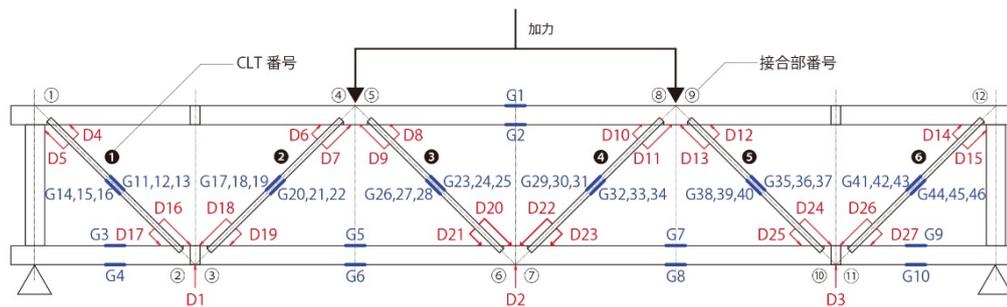
図 2 試験体測定図

図 2 のように、試験体スパン 6000[mm]、加力スパン 2000[mm] の平行弦トラスの 3 等分点 4 点曲げ試験を行った。加力方法は 1 方向単調加力とし、計 2 体の試験を行った。変位計及びひずみゲージの取り付け位置は図 2 の通りとした。D1 ~ 3 は梁の鉛直方向の絶対変形量を、D4 ~ 19 は CLT 一軸材接合部の相

対変形量を測定したものである。(CLTの面外変形による影響を補正するため1つの接合部に2つ取り付けた) また、G1～2は上弦材のひずみ(弦材の上下面对称位置)を、G3～10は下弦材のひずみ(弦材の上下面对称位置)を、G11～46はCLTの軸方向のひずみ(CLT両面对称位置)を測定したものである。ひずみゲージは上下弦材は単軸のものを、CLTは3軸のものを用いた。

以下では、図2に示すように各接合部に1～12までの番号を振り分ける(図中白丸)。また、接合部番号が小さい順にCLTに1～6までの番号を振り分ける(図中黒丸)。

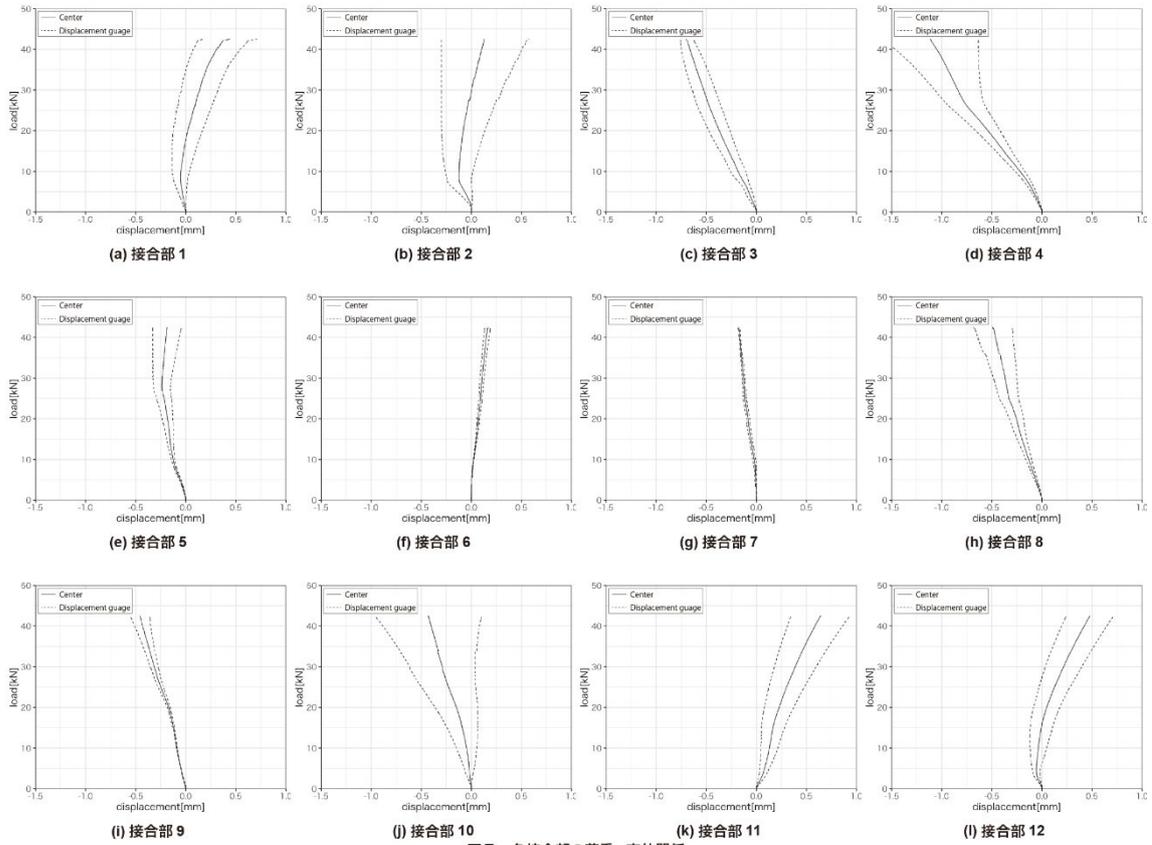
図7 各接合部の荷重-変位関係

図7に各接合部の荷重変位関係を示す。点線が各変位計の変位測定値を、実線が変位測定値の平均値を示している。図7から、全ての接合部において回転が生じていることがわかる。

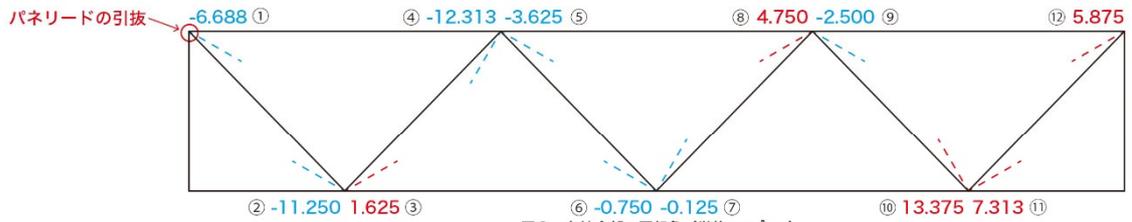
図8 各接合部の回転角 (単位: 10^{-4} rad)

また、図8に各接合部の回転角の最大荷重時の測定値を示す。数値は時計回りの値を正とし、単位は 10^{-3} radとする。図9に最大荷重時の各接合部の変位測定値の平均値の値を示す。数値は引張を正とし、単位はmmとする。2体目においてビスの引抜破壊

は接合部1で生じたが、図8及び図9より回転角及び軸方向の変位量は他の接合部と比べて最大となっていない。このことより、ビスの引抜には変形の大きさは異なる別の要因が関係することが考えられる。

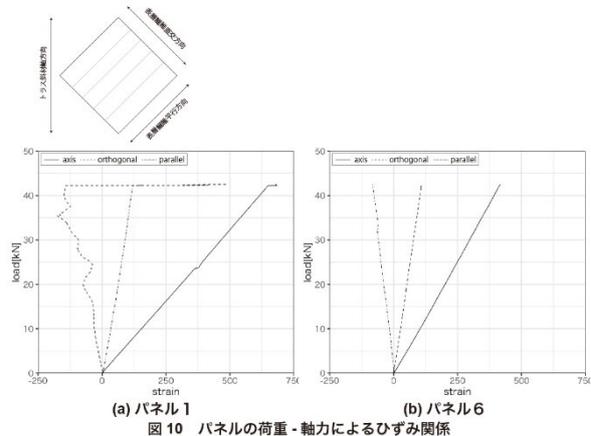
図10 パネルの荷重 - 軸力によるひずみ関係

図10に荷重とCLTに生じた面内ひずみの関係を示す。また、図11に荷重とCLTに生じた面外ひずみを示す。どちらのグラフも実線がトラスの軸方向を示し、鎖線がCLT表層の繊維直交方向を示し、1点鎖線がCLT表層の繊維平行方向を示す。なお、グラフは、引抜が生じるであろう引張力がかかるパネル1とパネル6のみとする。図10より、面内ひずみは荷重開始からビスの引抜までの間、常にトラスの軸方向の値が最も大きくなっている。また、引抜破壊が生じなかったパネル6に比べて、引抜破壊が生じたパネル1の方が大きな値となっている。このことより引抜破壊がパネル1で生じた原因は、CLTにかかっている引張力がパネル6に比べてパネル1のほうが大きくなったことであると考えられる。

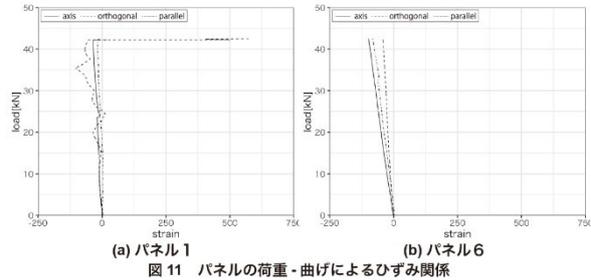
図11 パネルの荷重 - 曲げによるひずみ関係

図11(a)よりパネル1において面外ひずみは、トラスの軸方向よりもCLT表層の繊維直交方向の値が大きくなっている。CLT内層の面内方向に割れが生じた原因として、CLT表層のトラスの軸方向の面外ひずみの影響が考えられたが、測定値からはそのような結果は得られなかった。これは測定箇所が、CLT中央部のみであることが原因であると考えられる。

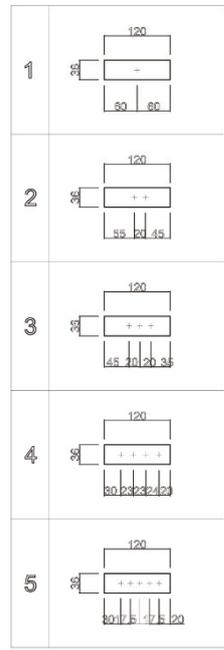
図12 試験体のパラメータ

今後は、CLT斜材平行弦トラスの破壊の原因を詳しく検討する。上述したように接合部の耐力を決定する要因として、接合部の微小回転とビスの配置間隔が考えられる。そこで今後は、ビスの本数及び配置間隔をパラメータとしたビス接合部の単調引張試験を行うことで、接合部の微小回転がない場合の性能を確認する。ビス接合部の引抜試験は7月中旬に行う。パラメータを図12に示す。なお試験体の作成に使用できるCLTに限りがあるのでパラメータは変更する可能性がある。

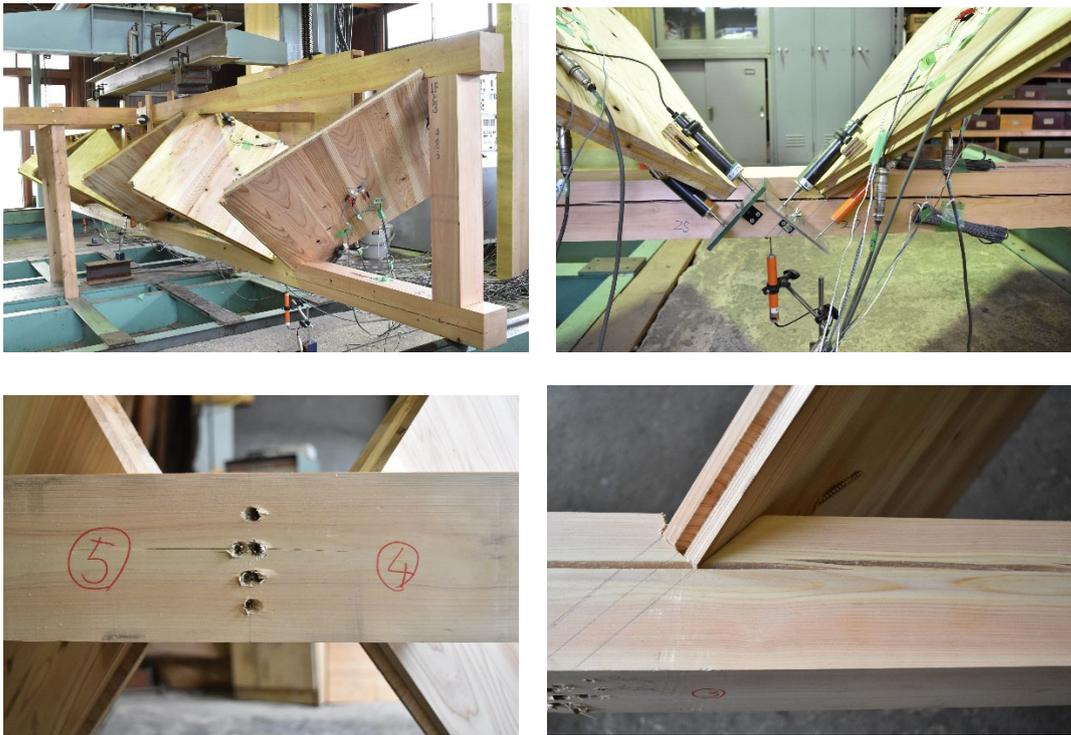
■ 構造性能実証試験 (CLT 平行弦トラス) 試験写真

試験体スパン 6,000 mm、加力スパン 2,000 mmの CLT 平行弦トラス (ワーレントラスタイプ、上下弦材：ヒノキ製材 120 角、斜材：3 層 3 プライ 36mm 厚スギ CLT を面内・面外とも 45 度傾斜、上下弦材と斜材との接合部：全ネジタイプ $\phi 8$ 長ビス L320) の 3 等分点 4 点曲げ試験 2 体を行い、2 体ともビスの引き抜きにより破壊した。1 体目は組み立て時にビスの打ち損じがあったためその部分から破壊し、2 体目は引張力が最大となる端部の斜材のビスが引き抜けて破壊し、最大荷重は 42.5kN であった。破壊したビス接合部において CLT 内層の木部が一体となって引き抜きが生じる集合型の破壊と CLT 内層の面内方向に割れが生じた。CLT 内層の面内方向の割れが生じた原因には接合部の微小回転が関係し、CLT の木部の引抜きが生じた原因にはビスの配置間隔が関係していることが考えられる。

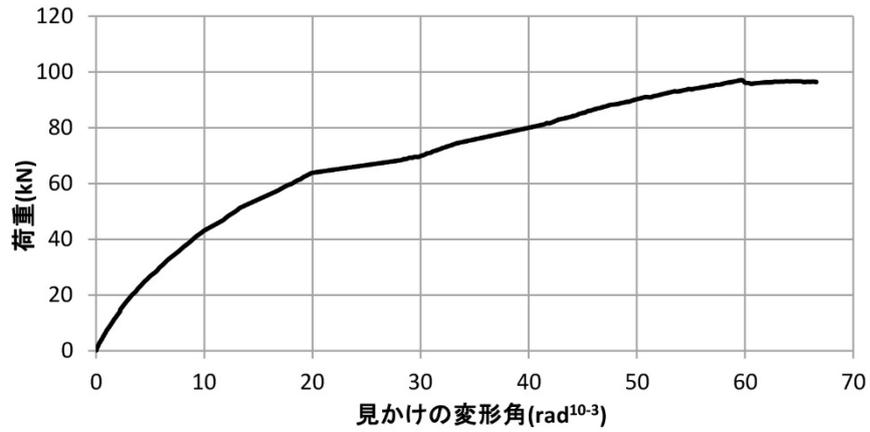
図4.1 試験体1の荷重変位曲線

(1) 各試験体の荷重－変位曲線を図4.1から図4.3に示す。

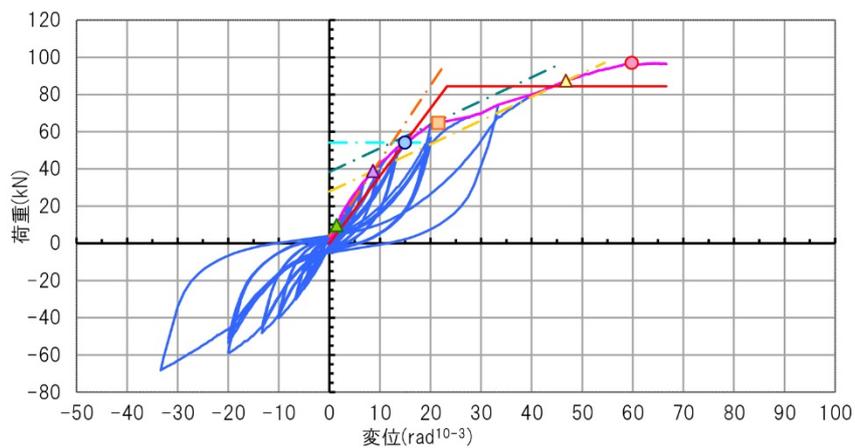
図 5. 1 試験体-1 の完全弾塑性モデル

(5) 完全弾塑性モデル

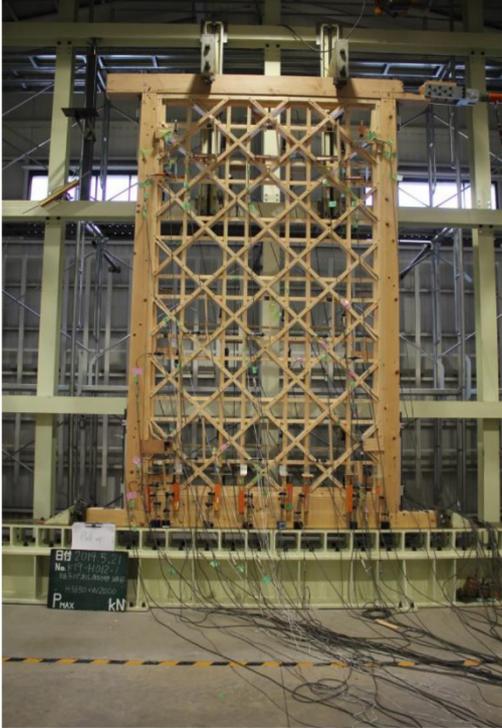
図7.1 終局状態

最大荷重 = 97.02 kN		
破壊	加力治具部分で集合型破壊が発生した。	
試験体番号-2

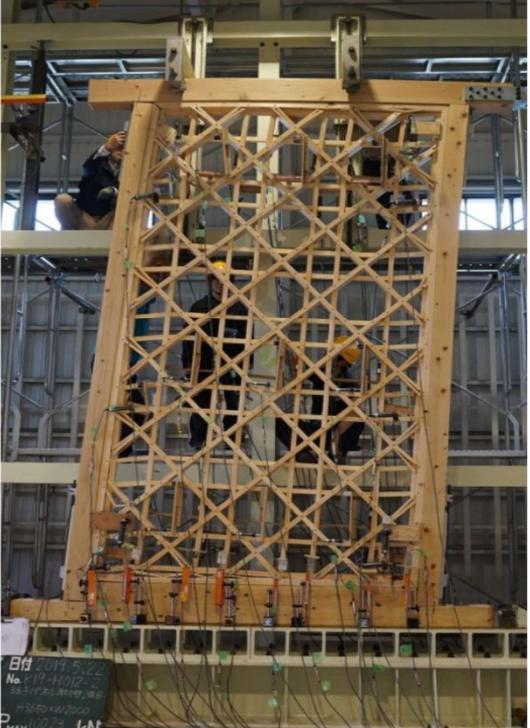
図7.2 終局状態

最大荷重 = 100.23 kN		
破壊	組子パネル左下枠材より割裂が発生した。

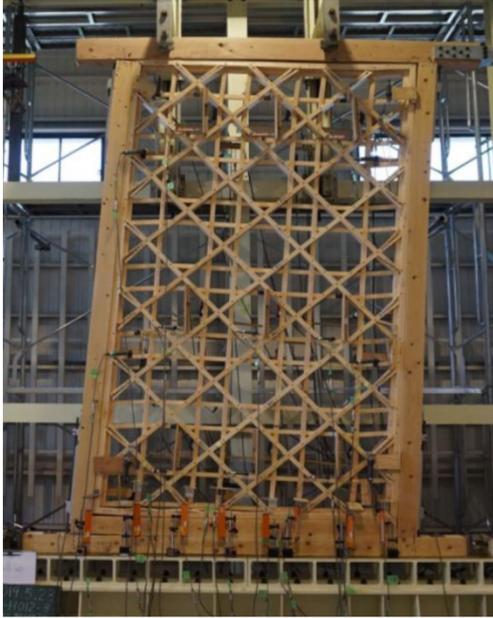
図7.3 終局状態

最大荷重 = 91.52 kN		
破壊	組子交差部のビス部分から割裂が発生した。

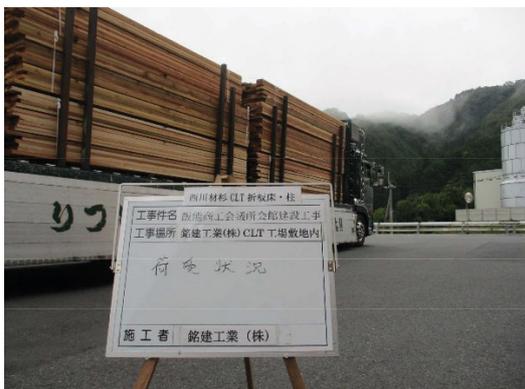
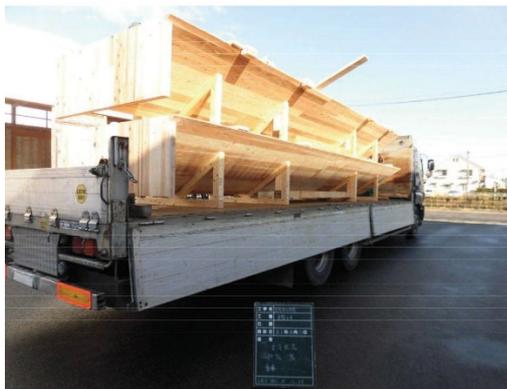
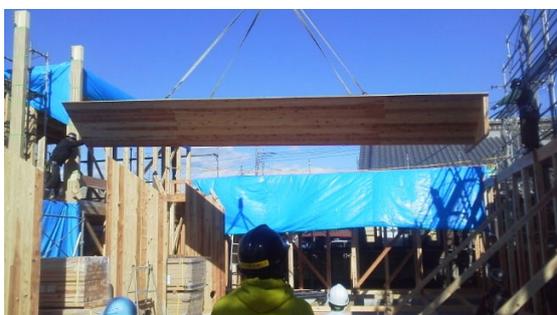
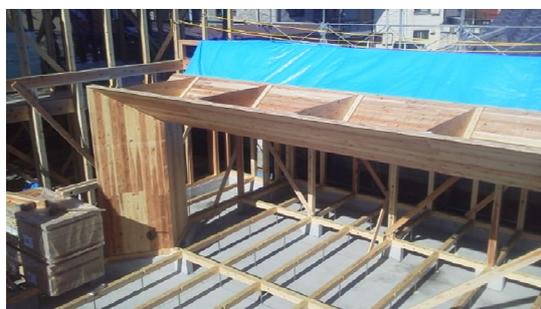
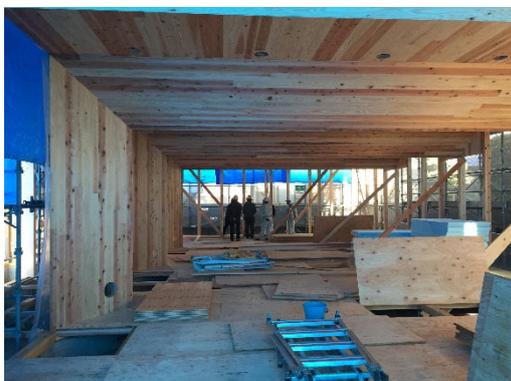
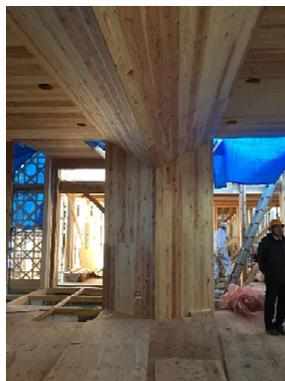
■CLT 施工レポート (CLT 折版床・柱) 加工・建方写真

地元の施工業者の参画による CLT パネル+軸組み工法の実現のため、各々の接合部においては極力特殊な金物を用いず、また一般的なプレカットによる仕口加工を基本とした。CLT パネルの製作図と軸組み工法のプレカット図の確認、天候に左右されることの無いよう施工性を考慮した屋内の作業場での加工と組み立て、最終的な建方順序や接合部の再確認など、事前の準備を入念に行うことで、建方時のトラブルもなく、想定より短時間で建方が完了した。
