実証事業名：LUPICIA ニセコヴィレッジ新本社棟新築工事の設計実証・性能実証

建築主等/協議会運営者：(株) ルピシアトレーディング/ (有) ナスカ

1. 実証した建築物の概要

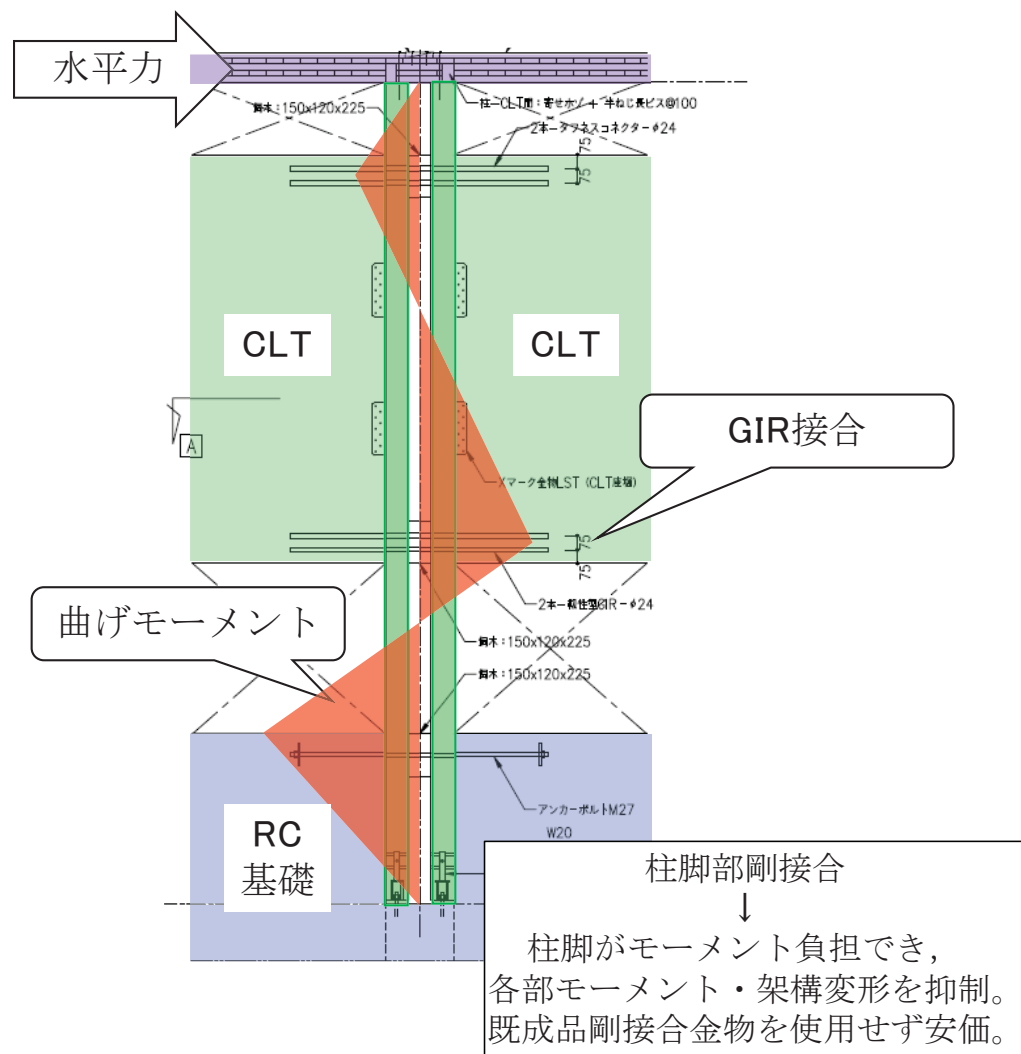
主として水平力を負担する外周円部分は、集成材柱：2本 x120x390 の弱軸と CLT 部材：Mx90-5-5 によりラーメン架構を形成する。CLT 部材の端部には曲げモーメントによる引張力が生ずることから GIR 接合を、せん断抵抗には既成金物を用いた接合とする。

集成材柱は下部の RC 基礎部分で固定されモーメント抵抗接合となっている。施工方法としては RC 底盤打設後に木架構の建て方を実施、その後柱側面を型枠として RC 立ち上がり部分を打設する方針である。型枠となる柱表面には適切な養生を施す。既製品柱脚金物と RC 立ち上がり・アンカーボルトを用いることで、木材加工が容易で経済性に配慮したモーメント抵抗接合柱脚を実現している。

図 外周円部分のモーメント抵抗概念図

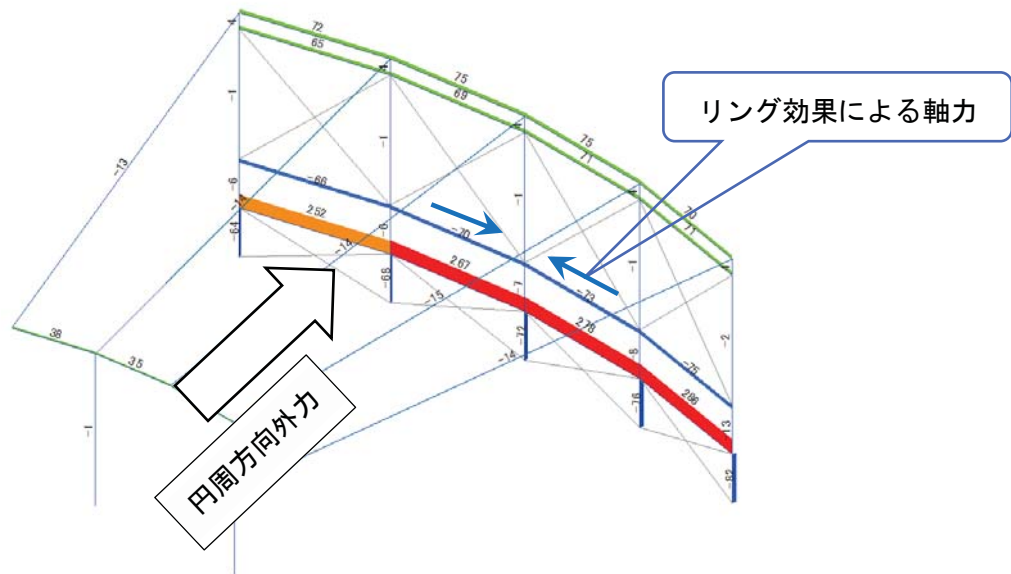
外周円架構は面外方向においても水平力を負担する。建物円周方向の荷重に対し CLT 小口の圧縮力と CLT 接合部の GIR 引張力によるリング効果により柱の固定度を確保し、柱部材自体がピン接合でもモーメント抵抗させている。この際接合部には軸力とせん断力が同時に作用するが、これらの相互効果による接合部の性能は明らかとなっていない。

図 代表架構 面外方向加力時 軸力図

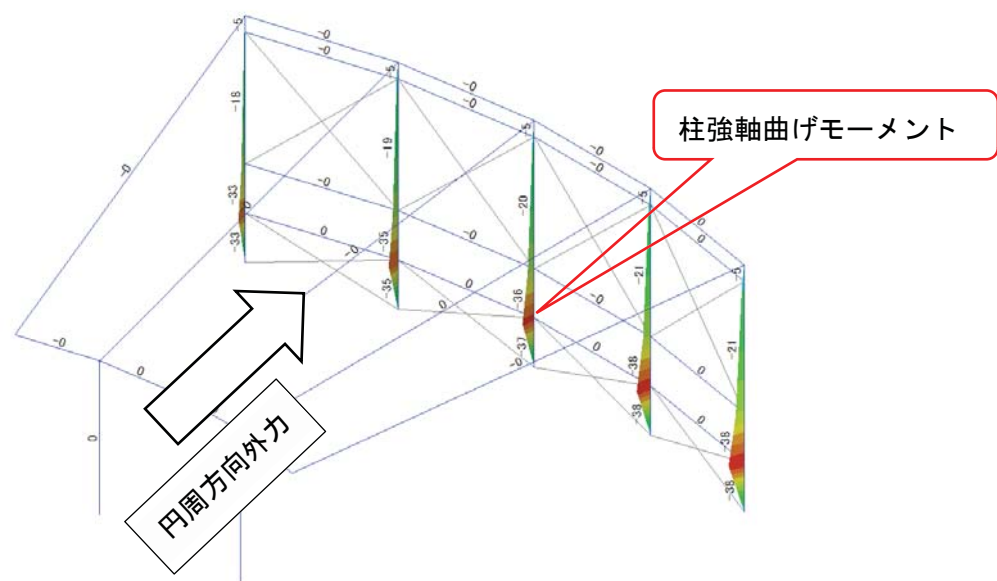
図 代表架構 面外方向加力時 曲げモーメント図

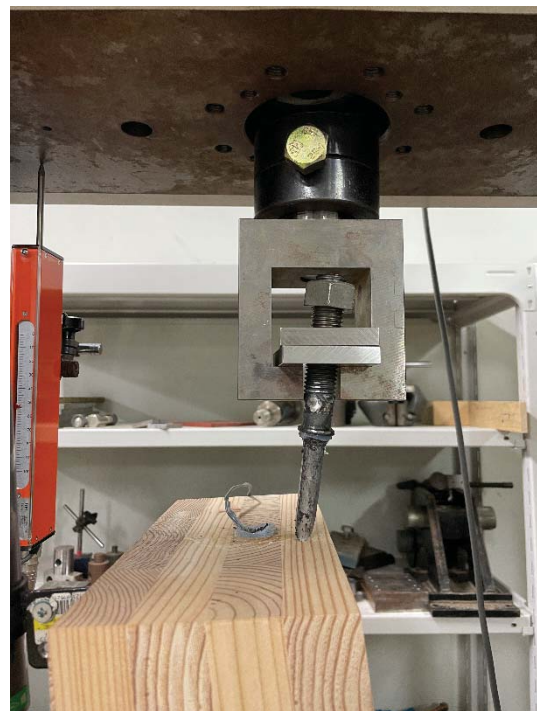
図 最終破壊性状

一方靱性型 GIR は 45kN で GIR が降伏し、その後緩やかに耐力上昇し GIR が破断し試験が終了した。以下に各試験の代表荷重—変形曲線と最終破壊性状及び短期基準引張耐力を示す。試験終了時も CLT 小口及び側面に損傷はみられなかった。

(1) 通常型 GIR

(2) 靱性型 GIR

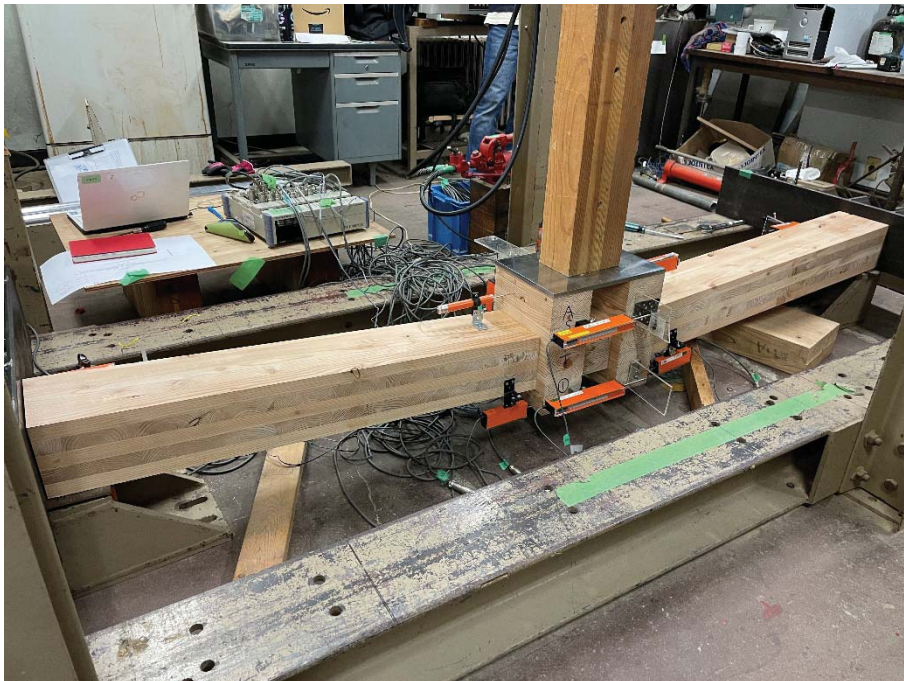
図 接合部引張試験 試験全景

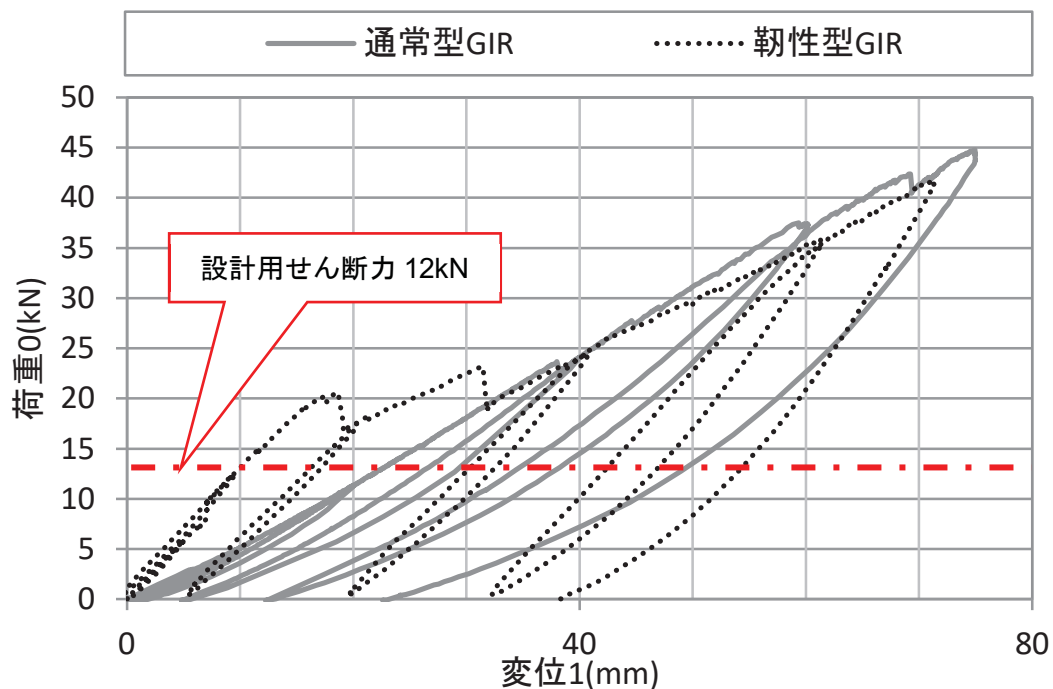
接合具部が引張になる場合は靱性型 GIR の剛性が大きく高くなった。靱性型 GIR 試験体は引張耐力の関係で接合具が 2 本挿入されており、GIR 同士の偶力によりモーメント抵抗しているためと思われる。その影響で靱性型 GIR は早期に降伏し 20kN で柱際のひび割れが生じ耐力が上がらなくなる。その後変位 40mm を超えると圧縮側にあった GIR が引張に転じ、耐力が緩やかに上昇し試験機の変形限界を迎えた。通常型 GIR は接合具が 1 本しか入っていないため剛性は低いが大きな損傷もなく、耐力が緩やかに上昇していき試験機の変形限界を迎えた。

除荷時の残留変形を見ても靱性型 GIR に比べて通常型 GIR のほうが小さく、試験体の損傷が小さいことが伺える。

図 曲げ試験（引張軸力）代表荷重—変形曲線

接合具部が引張になる場合は靱性型 GIR の剛性が大きく高くなった。靱性型 GIR 試験体は引張耐力の関係で接合具が 2 本挿入されており、GIR 同士の偶力によりモーメント抵抗しているためと思われる。その影響で靱性型 GIR は早期に降伏し 20kN で柱際のひび割れが生じ耐力が上がらなくなる。その後変位 40mm を超えると圧縮側にあった GIR が引張に転じ、耐力が緩やかに上昇し試験機の変形限界を迎えた。

通常型 GIR は接合具が 1 本しか入っていないため剛性は低いが大きな損傷もなく、耐力が緩やかに上昇していき試験機の変形限界を迎えた。

除荷時の残留変形を見ても靱性型 GIR に比べて通常型 GIR のほうが小さく、試験体の損傷が小さいことが伺える。設定した課題において次の結果が得られた。

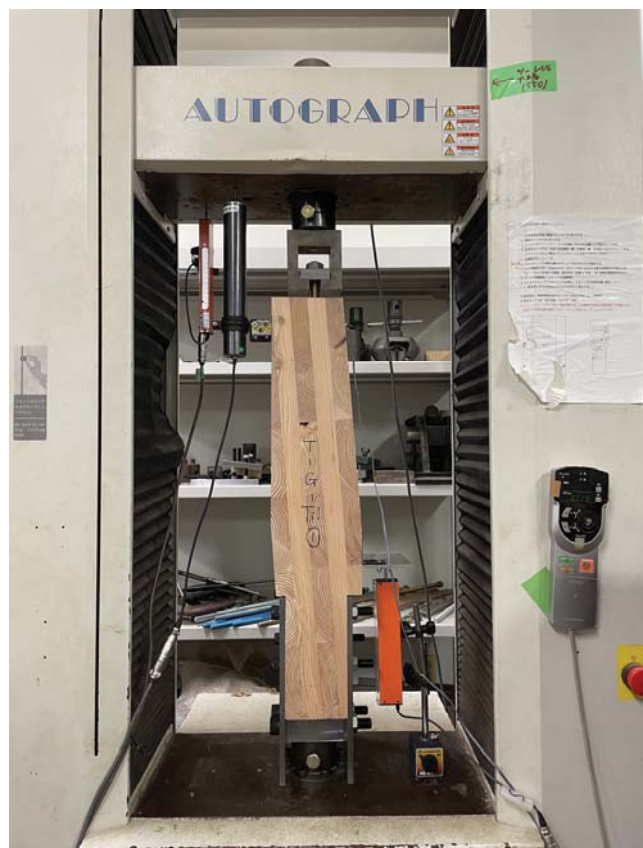
(1) 万能試験機 (AUTOGRAPH AG-IS 100kN) を用いて、単調引張加力を行った。変位が 20mm に到達するまたは、荷重値が 100kN に到達するか、破壊が生じ最大荷重後に荷重がその 80% 以下となった時点で終了とした。

(2) 変位は、変位計 CDP-100 と SDP-100 (東京測器研究所製) を取り付け、万能試験機クロスヘッドと試験体の相対変位を算出した。

(3) 荷重はロードセル 100kN により、検出した。

図 3. 1 試験方法

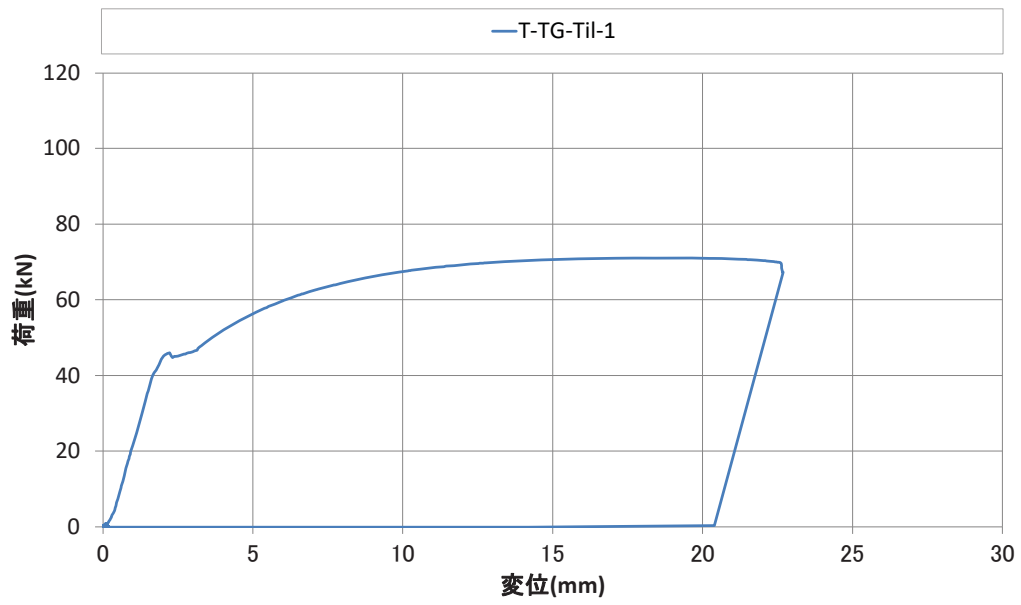
(1) 各試験体の荷重-見掛けの変形角曲線を図4. 1～4. 3に示す。

図4. 1 荷重-変位曲線①

圖4.2 荷重-變位曲線②

図4.3 荷重-変位曲線③

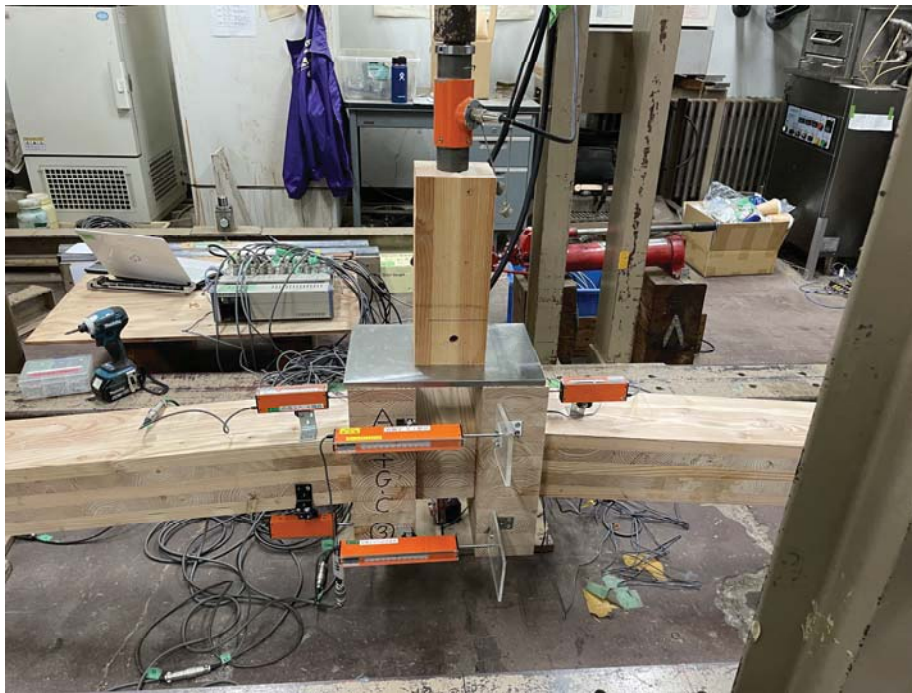
(1) 圧縮試験機を用いて、単調圧縮加力を行った。ただし各試験体シリーズの内1体（または2体）は繰り返し圧縮加力とした。その場合の繰り返し履歴は試験体中央部の鉛直絶対変位が5mm、10mm、20mm、40mm、60mm、80mmに達した時点とし、その後は押し切ることとした。変位が油圧ジャッキのストローク限界に到達するまたは、荷重値が100kNに到達するか、破壊が生じ最大荷重後に荷重がその80%以下となった時点で終了とした。

図3. 1 試験方法

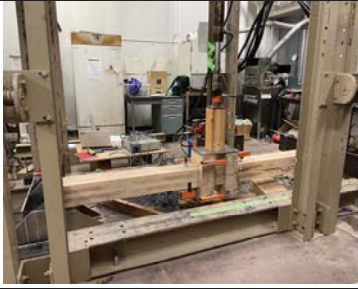
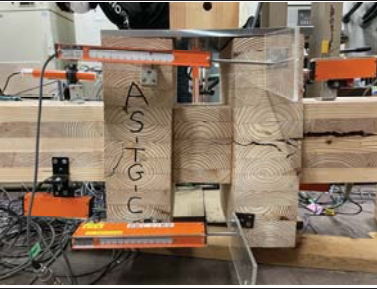
<p>AS-TG-C No. 1</p> <p>終局時、集成材およびCLTのGIR位置に沿ってせん断破壊が観察された。</p>

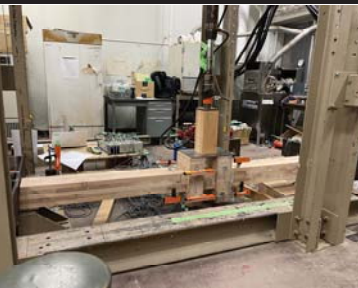
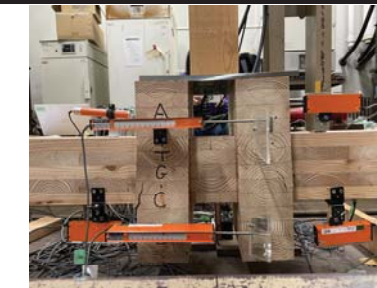
<p>AS-TG-C No. 2</p> <p>終局時、CLTと集成材が接触する下端位置で引張力による集成材のひび割れが観察された。</p>

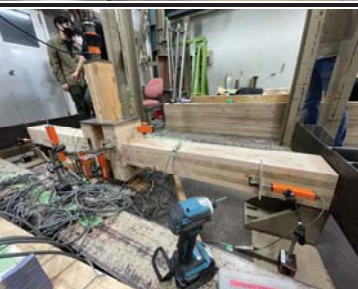
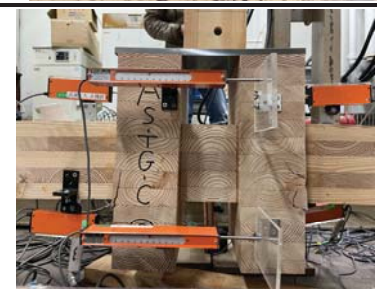
<p>AS-TG-C No. 3</p> <p>終局時、CLTと集成材が接触する下端位置で引張力による集成材のひび割れが観察された。</p>

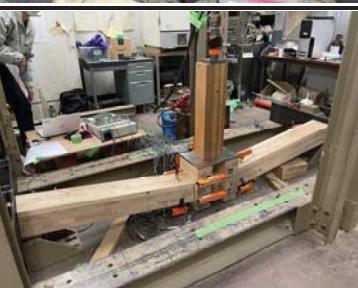
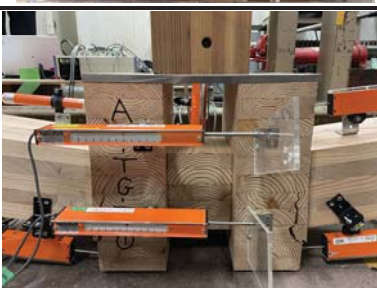
<p>AS-TG-T No. 1</p> <p>終局時、CLTと集成材が接触する下端位置で引張力による集成材のひび割れが観察された。</p>

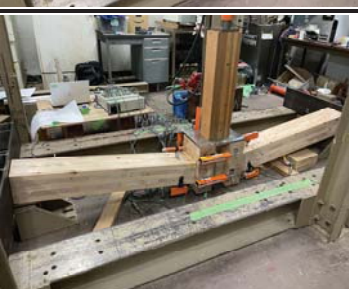
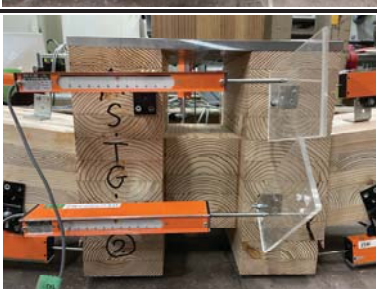
<p>AS-TG-T No. 2</p> <p>終局時、CLTと集成材が接触する下端位置で引張力による集成材のひび割れが観察された。</p>

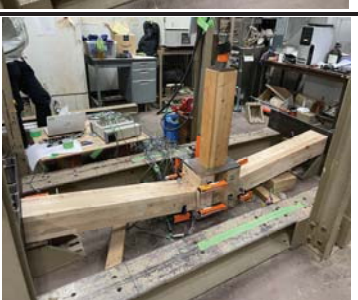
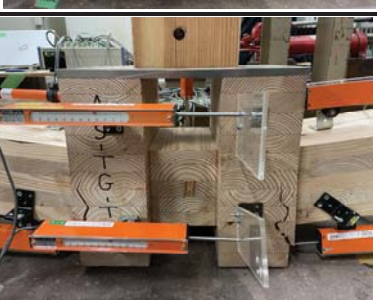
<p>AS-TG-T No. 3</p> <p>終局時、CLTと集成材が接触する下端位置で引張力による集成材のひび割れが観察された。</p>

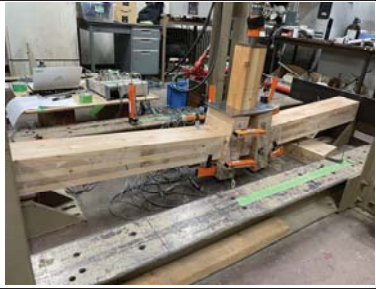
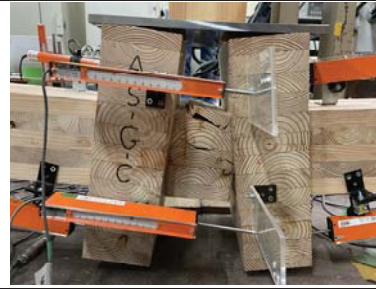
<p>AS-G-C No. 1</p> <p>終局時、2本の集成材に挟まれる集成材のかい木の上端部に圧縮力による局部座屈が生じた。またかい木下端と集成材との間に隙間が生じた。</p>

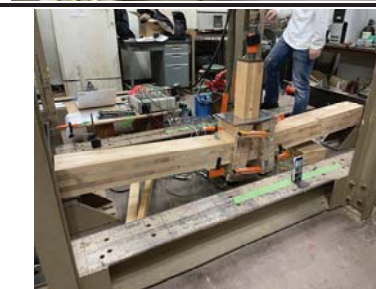
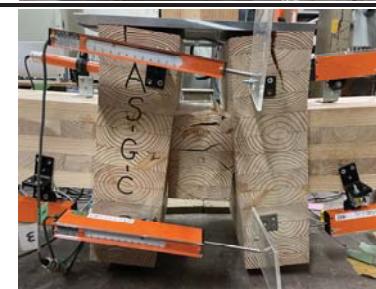
<p>AS-G-C No. 3</p> <p>終局時、2本の集成材に挟まれる集成材のかい木の上端部に圧縮力による局部座屈が生じた。またかい木下端と集成材との間に隙間が生じた。</p>

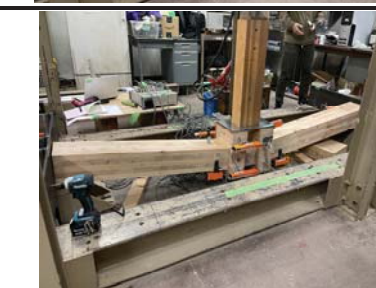
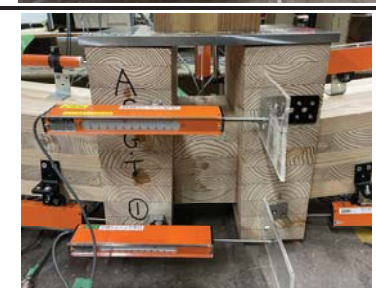
<p>AS-G-T No. 1</p> <p>終局時に、集成材のGIR挿入位置に微小ではあるがせん断破壊による割れが観察された。</p>

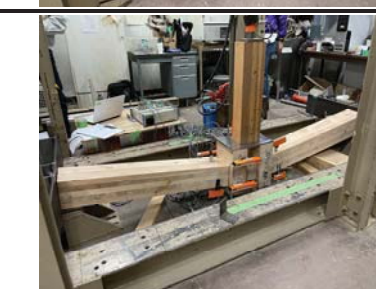
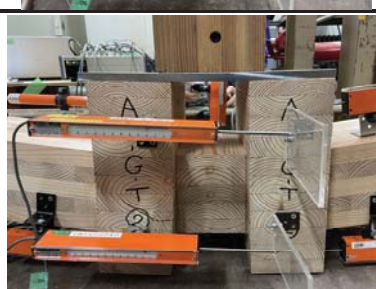
<p>AS-G-T No. 2</p> <p>終局時に、集成材のGIR挿入位置に微小ではあるがせん断破壊による割れが観察された。</p>
