## 5.1 (株) CFホーム／(株) ハルタ建築設計事務所

事業名	株式会社CFホーム新社屋新築工事の外断熱工法実証	
実施者（担当者）	株式会社CFホーム(株式会社ハルタ建築設計事務所)	
建築物の概要	用途	事務所
	建設地	神奈川県川崎市宮前区東有馬3丁目2535番地3
	構造・工法	CLTパネル工法
	階数	3
	高さ (m)	9.929
	軒高 (m)	8.775
	敷地面積 (m <sup>2</sup> )	169.08
	建築面積 (m <sup>2</sup> )	83.92
	延べ面積 (m <sup>2</sup> )	231.03
	階別面積	1階 71.49 2階 79.77 3階 79.77
CLTの仕様	CLT採用部位	壁、床、屋根
	CLT使用量 (m <sup>3</sup> )	加工前122.827m <sup>3</sup> 加工後108.345m <sup>3</sup>
	壁パネル	寸法 90mm厚、150mm厚 ラミナ構成 3層3プライ、5層5プライ 強度区分 S90A、S60A相当 樹種 トドマツ、スギ
		寸法 210mm厚 ラミナ構成 7層7プライ 強度区分 S90A、S60A相当 樹種 トドマツ、スギ
		寸法 210mm厚 ラミナ構成 7層7プライ 強度区分 S60A相当 樹種 スギ
		主な使用部位 (CLT以外の構造材)
		梁:オウシュウアカマツ集成材、土台:ヒノキ製材、母屋・東:スギ製材
		木材使用量 (m <sup>3</sup> ) ※構造材、羽柄材、下地材、仕上材等とし、CLT以外とする 10m <sup>3</sup>
		主な外部仕上
		屋根 カルバリウム鋼板(t=0.4)立て彫葺き 外壁 ロックホールt150+左官仕上げ ロックホール充填外張り断熱t150+通気隙縫t16+板張りt17
仕上		開口部 木製複層ガラスLowE4+Ar16+耐熱結晶4 樹脂製トリフローラスLowE4+Ar10+耐熱結晶4+Ar10+LowE4
主な内部仕上	界壁 強化PB15×2+木軸 間仕切り壁 強化PB15×2+木軸	
	床 システムフロア+PBt20+合板t12の上無垢フローリング材 t15	
	天井 CLT表し	
構造	構造計算ルート	ルート1

実証事業名：株式会社 CF ホーム新社屋新築工事の外断熱工法実証  
 建築主等／協議会運営者：株式会社 CF ホーム／株式会社ハルタ建築設計事務所

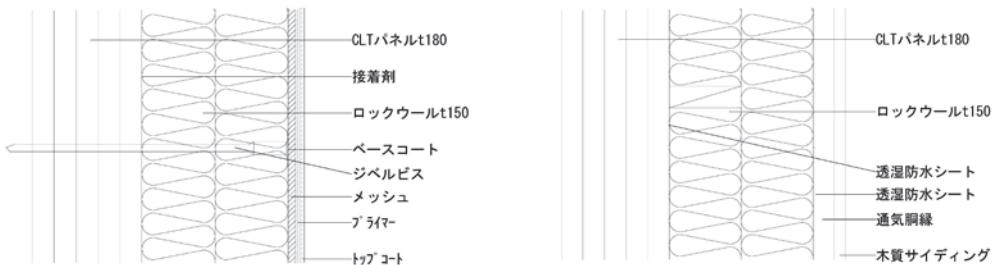
壁断面構成図（1F）

壁断面構成図（2-3F）

1階壁は、通常木造軸組み工法で採用している要領で、CLTパネルに直接断熱材を接着剤を用いて接着。ジベルビスを455mmピッチで補強を行った。通常の軸組工法では、柱、間柱を狙ってビスを貫入させる必要があったが、CLTパネルのどこにでも打つことができ、この工法により断熱の胴縁を必要とせず、熱要部分も発生しない。

2、3階壁は、断熱層を2層とした。1層目を横胴縁、2層目を縦胴縁としてそれぞれ断熱材を充填した。断熱材にはビスや接着剤は用いず、透湿防水シートで覆った。

また、メッシュを伏せ込み直接左官を行うことができるため、施工効率がよく、CLT工法にたいして新たな意匠性を示すことができた。

このような施工を行うことで、断熱欠損部分を胴縁同士の支点のみとし、極力断熱性能を高めた。

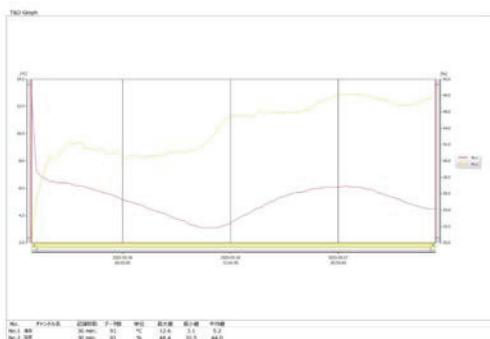
壁内推移（赤：温度　黄色：湿度）

壁内の温度変化は約±2.5°、湿度変化は約±9%で、グラフは緩やかな曲線を描いていることが観測できた。（計測初めの30分を除く）

上記の結果から、外気温度の影響は小さく、断熱性能、調湿性能は適切に機能しており、現状の環境下では少なくとも壁内結露などは発生しないと考えられる。今後は運用時においても同様の試験を継続的に行う事を多くの情報が確認できる。

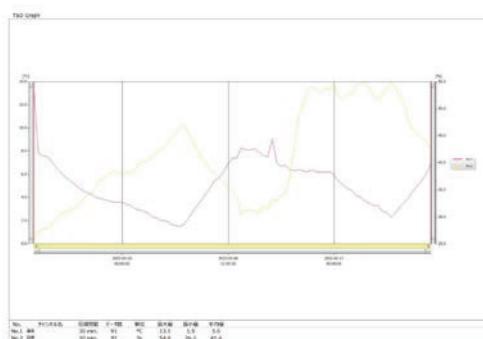
外気推移（赤：温度　黄色：湿度）

反対に外部の温度変化は約±6.5°、湿度変化は±25%で、断熱壁内と比較すると振れ幅も大きく、短時間で速く変化している事が観測できた。（計測初めの30分を除く）

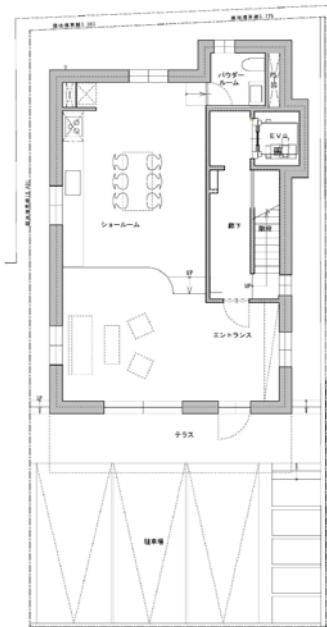
1階平面図（CLT+外断熱の体感スペース）

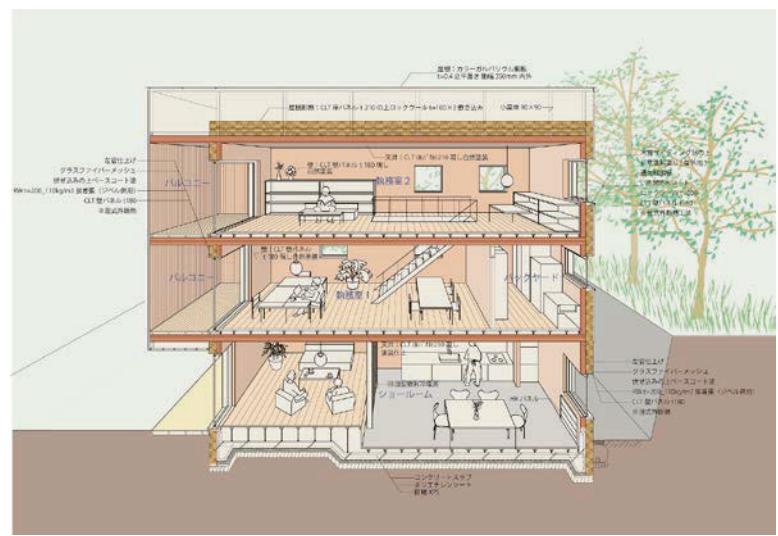
断面パース

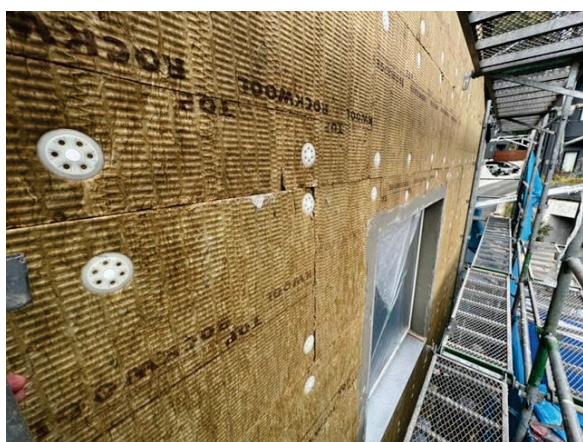
1階断熱施工写真

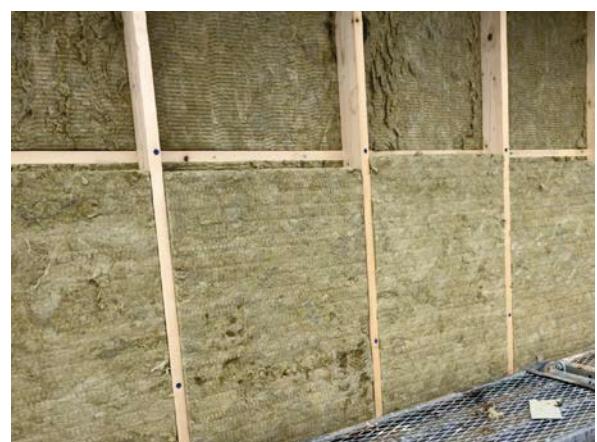
2階断熱施工写真

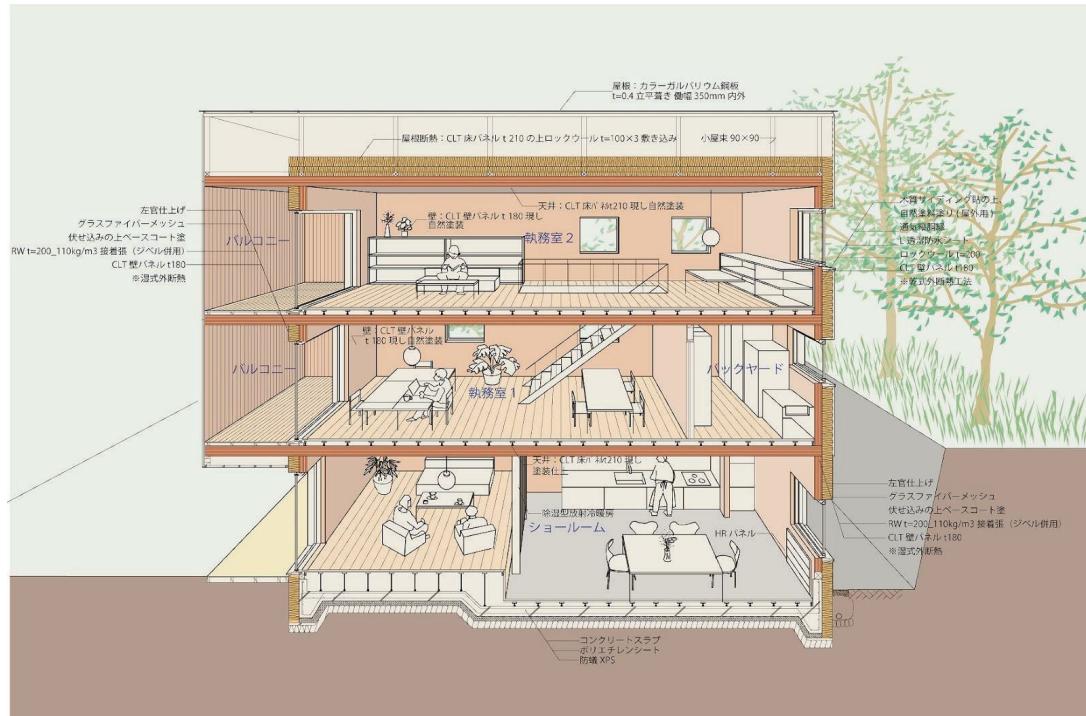
断面パース（基本設計時）

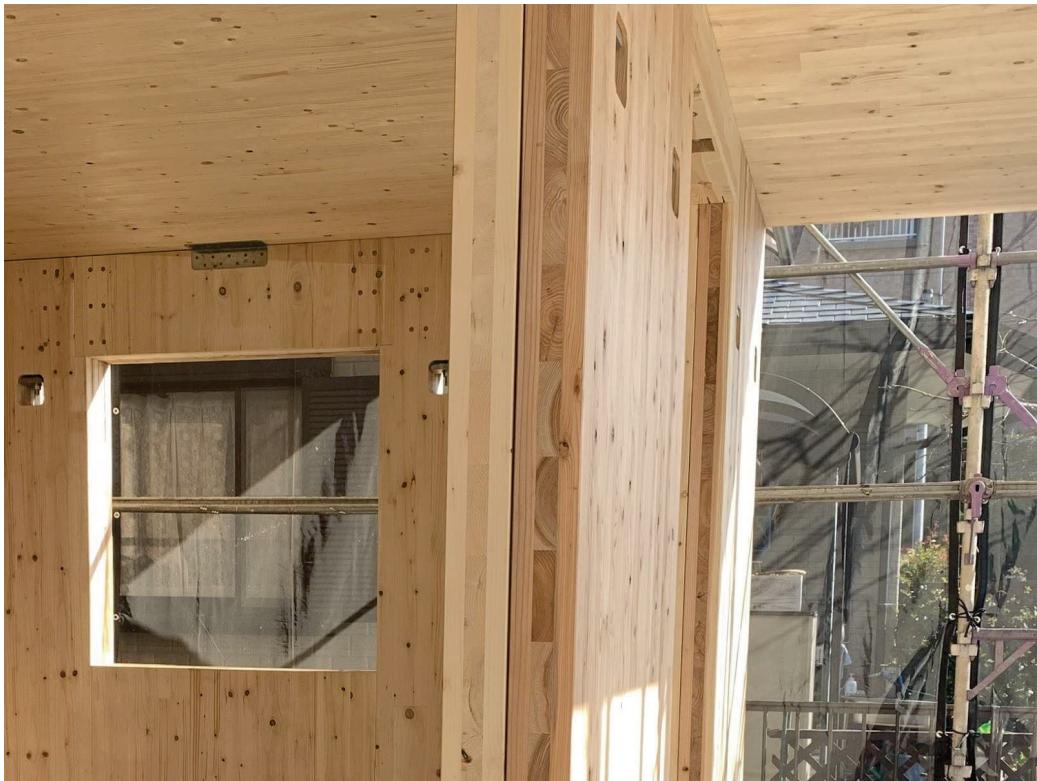
1階壁断面写真 左：トドマツ 右：スギ

部位	樹種	産地
1階床 1階天井（一部）	トドマツ	北海道
2～3階壁、2～3階天井	スギ	奈良、岡山
外装材	屋久島地杉	鹿児島

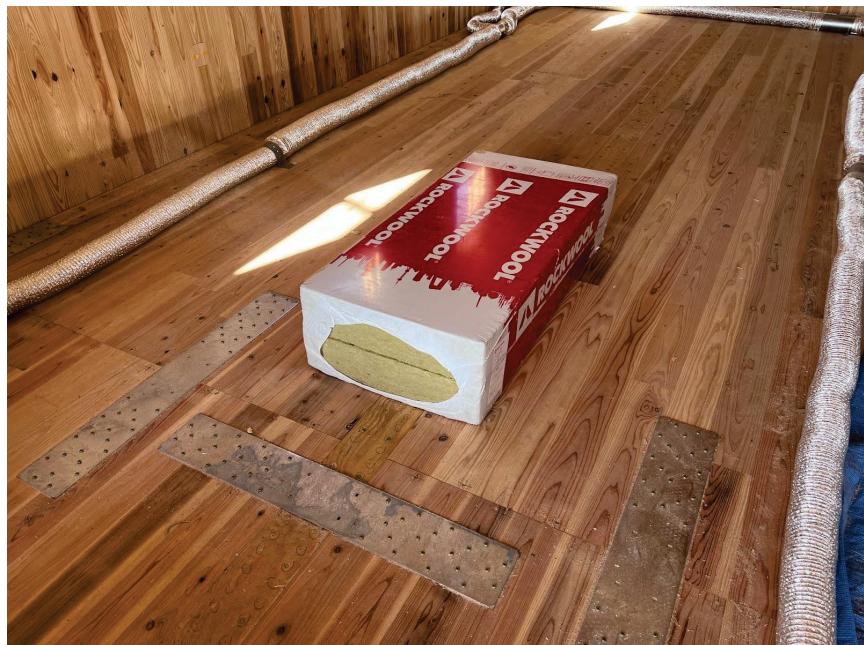
熱伝導率0.041 W/mK

ロックウール 600mm×1200mm×150mm (2枚pack)

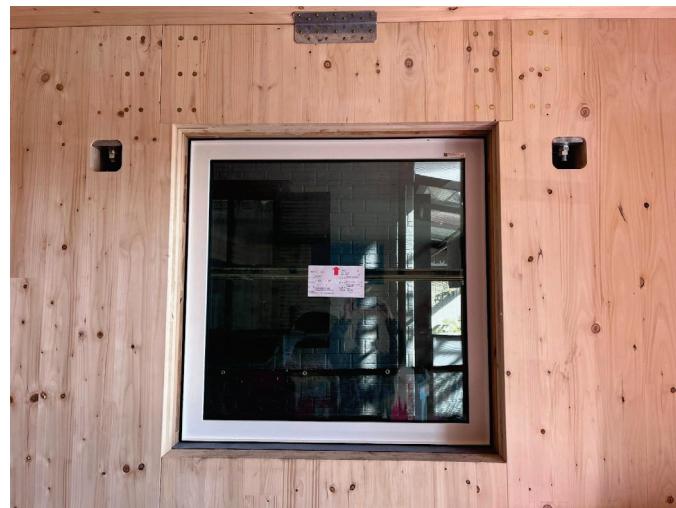
また、単にCLT及び窓が経年変化により気密性能が低下する可能性も考慮し、窓4方に膨張式気密テープを施す。

窓の施工写真

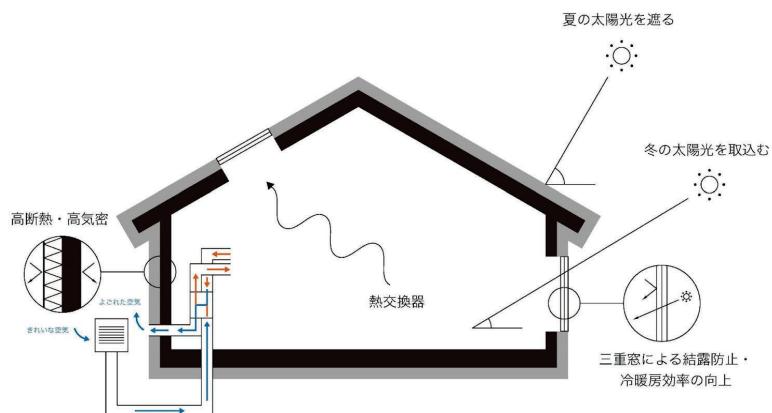
上記建材を使用することで、温熱環境の安定性や気密性能を確保し、第一種換気システムによよって、熱損失を低減しつつ、常に清潔な空気設計を行う。

また、極力冷暖房を使わざ利用できる施設とするが、補助空調として除湿型放射冷暖房も設け、温熱環境の微調整を行う計画とした。

建物エネルギー循環のイメージ

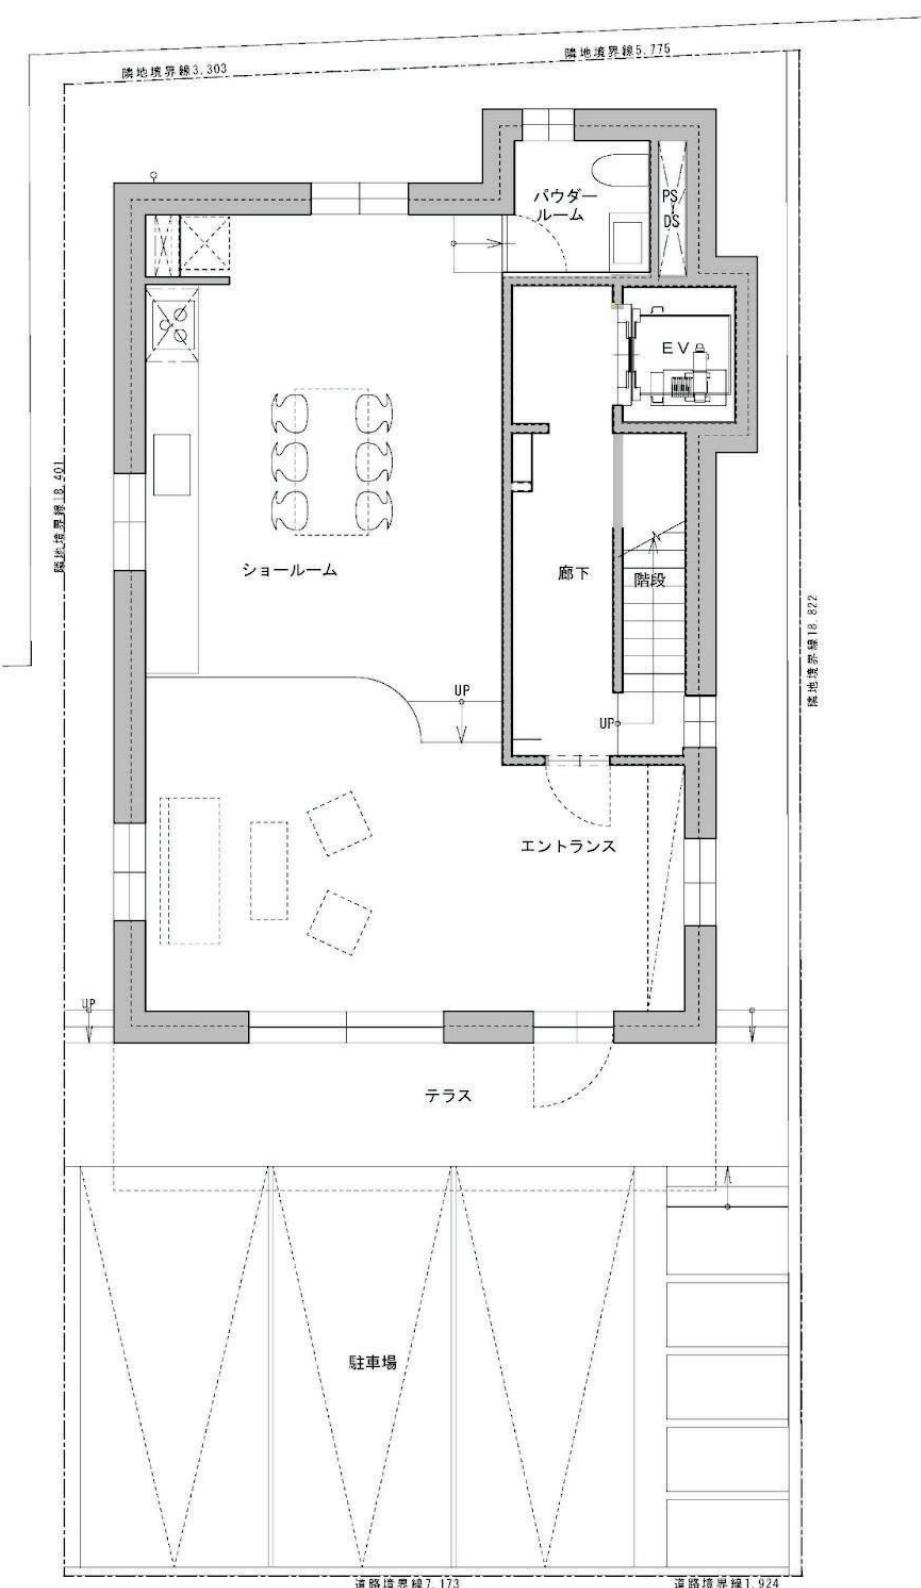
1階平面図 (CLT + 断熱の体感スペース)

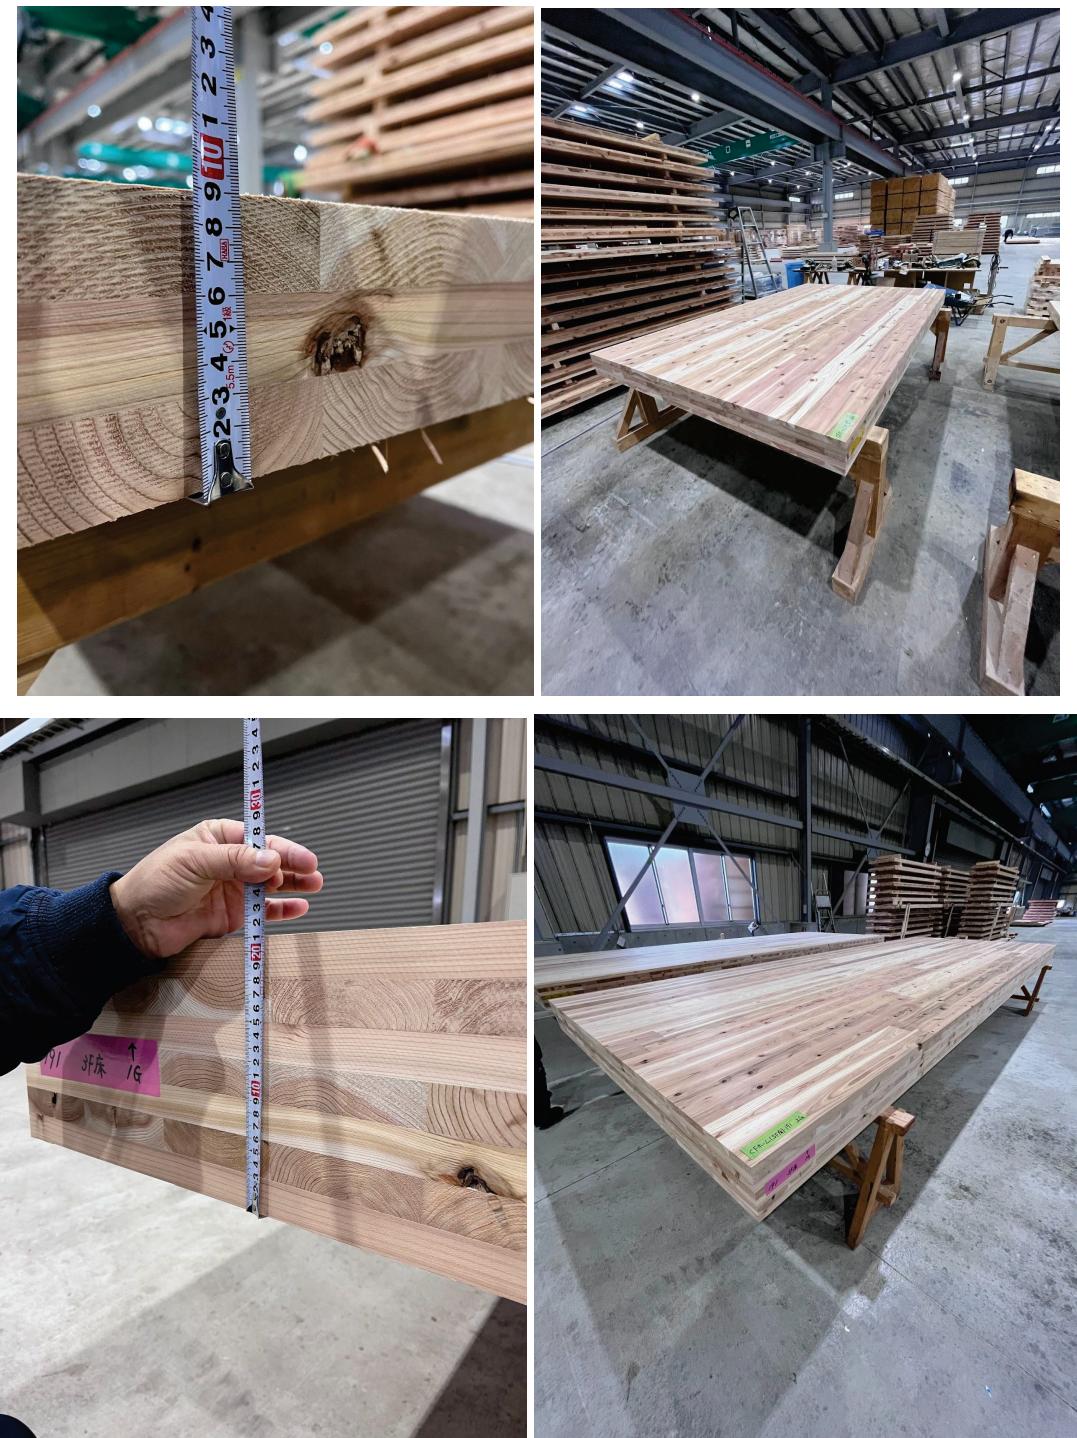
銘建工業岡山工場での製品検査（上 2 枚：壁パネル90mm下 2 枚床:パネル210mm）

壁、床、屋根全てCLTで構成したシンプルなパネル構成で、構造計算はルート1とした。接合方法は、内部の意匠性を考慮し、引きボルト、せん断金物を採用している。接道に向かって約2mを跳ねだしスラブを計画しCLTならではの意匠性を実現した。

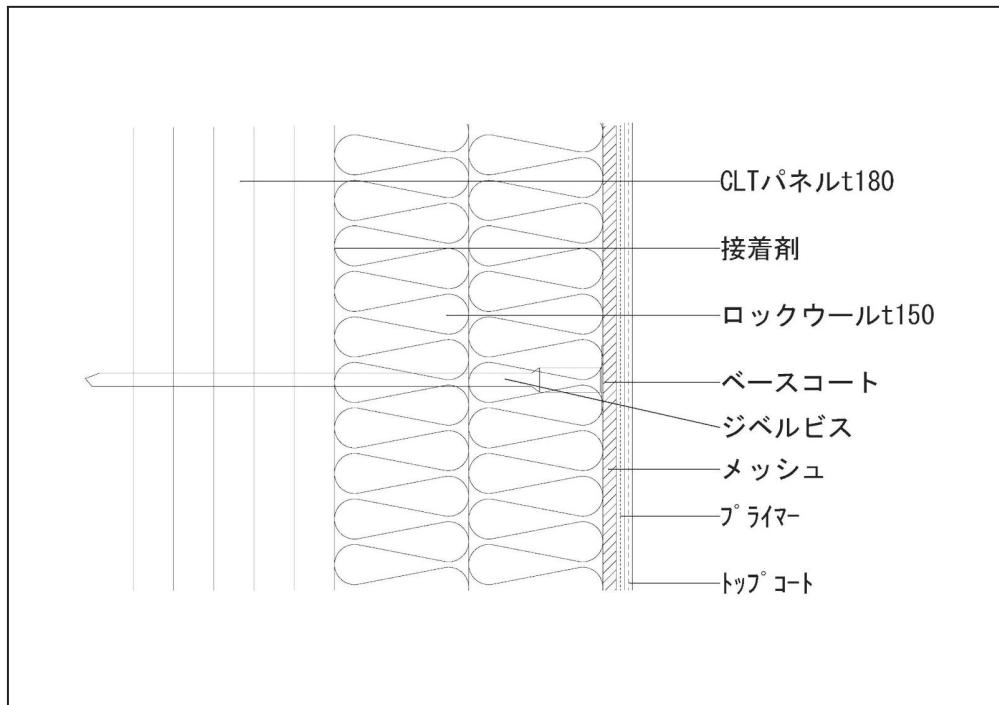
壁断面構成図（1F）

1階壁は、通常木造軸組み工法で採用している要領で、CLTパネルに直接断熱材を接着剤を用いて接着。ジベルビスを455mmピッチで補強を行った。通常の軸組工法では、柱、間柱を狙ってビスを貫入させる必要があったが、CLTパネルのどこにでも打つことができ、この工法により断熱の胴縁を必要とせず、熱要部分も発生しない。

また、メッシュを伏せ込み直接左官を行うことができるため、施工効率がよく、CLT工法にたいして新たな意匠性を示すことができた。

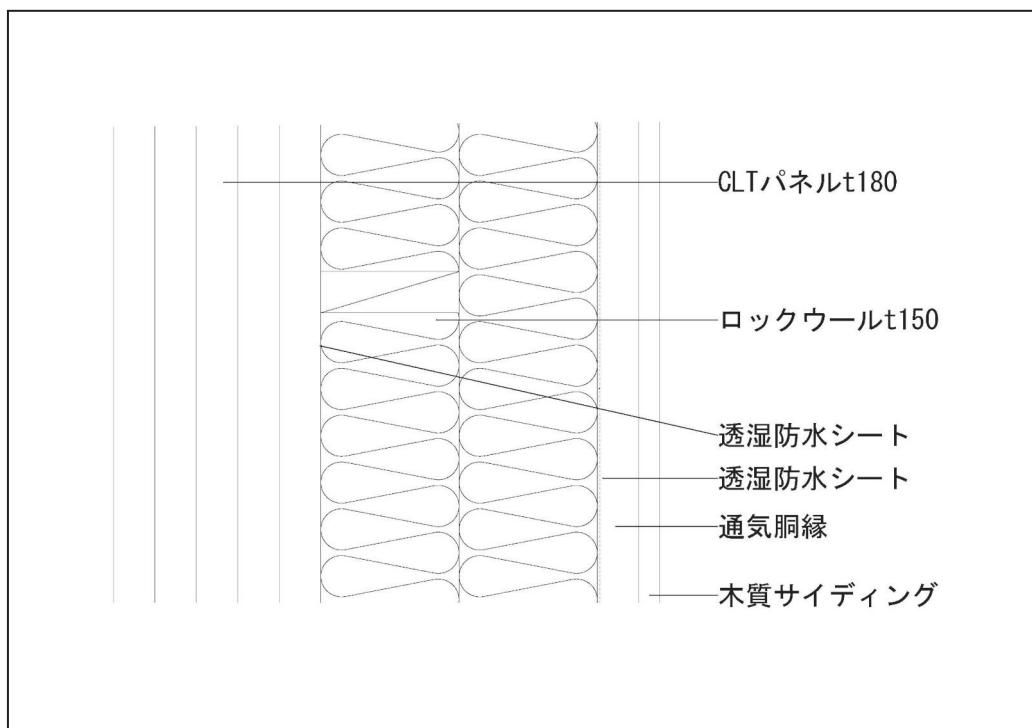
壁断面構成図（2-3F）

2、3階壁は、断熱層を2層とした。1層目を横胴縁、2層目を縦胴縁としてそれぞれ断熱材を充填した。断熱材にはビスや接着剤は用いず、透湿防水シートで覆った。このような施工を行うことで、断熱欠損部分を胴縁同士の支点のみとし、極力断熱性能を高めた。

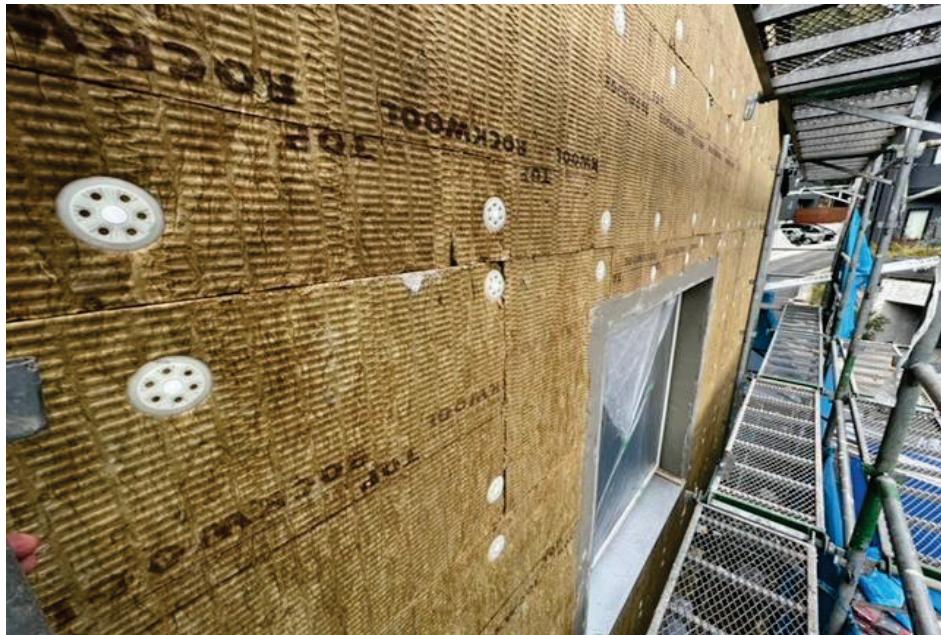
1階壁施工写真

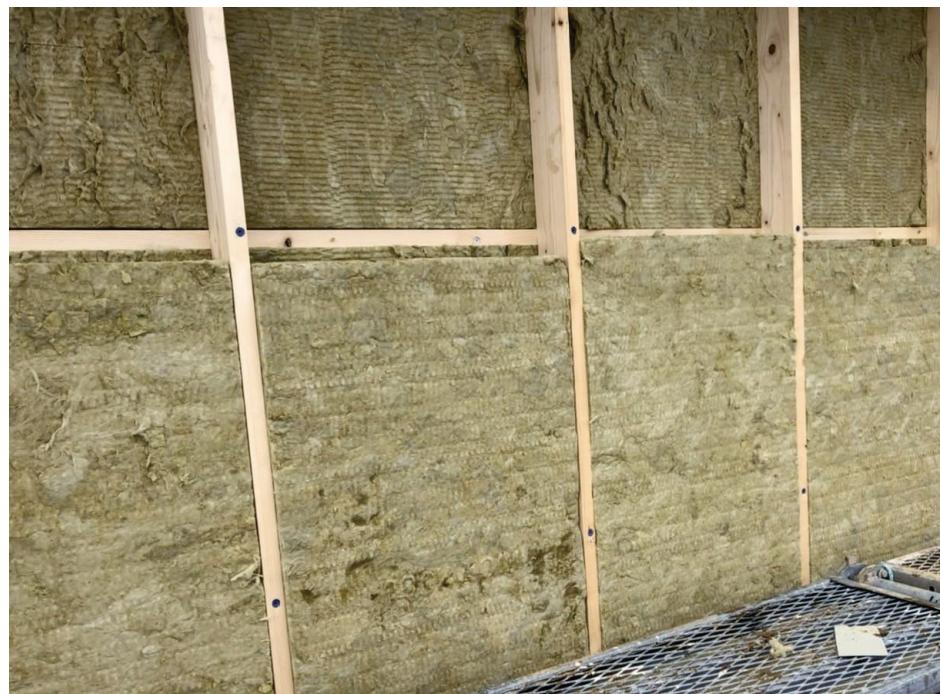
2～3階壁施工写真

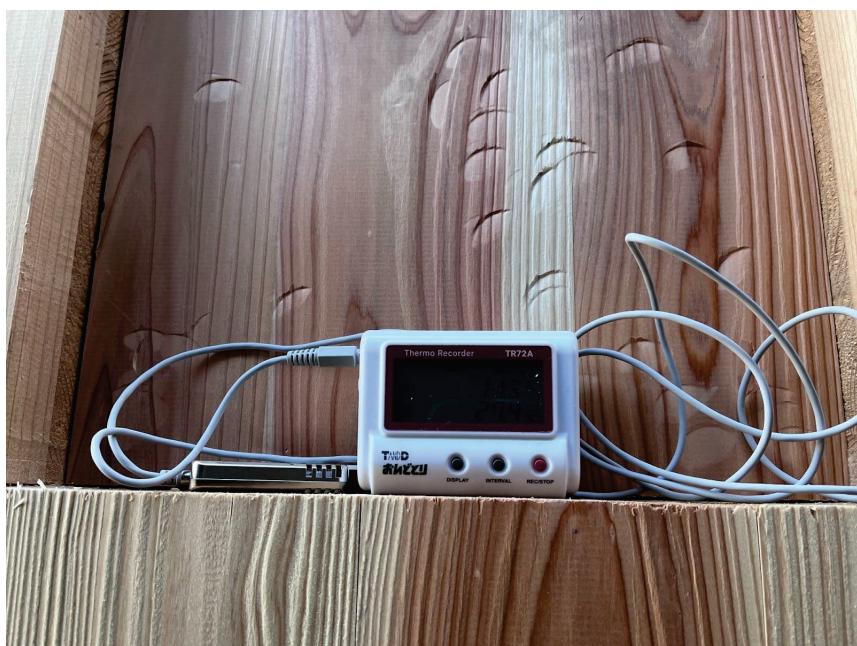
CLTの非耐力壁に300mm角の開口を設け、温度湿度のデータロガーを設置する。

データロガー設置写真（断熱施工前）

外気、室内、壁内（CLTと断熱材の内部）における温度、湿度の時間的変化を継続的に計測を行う。

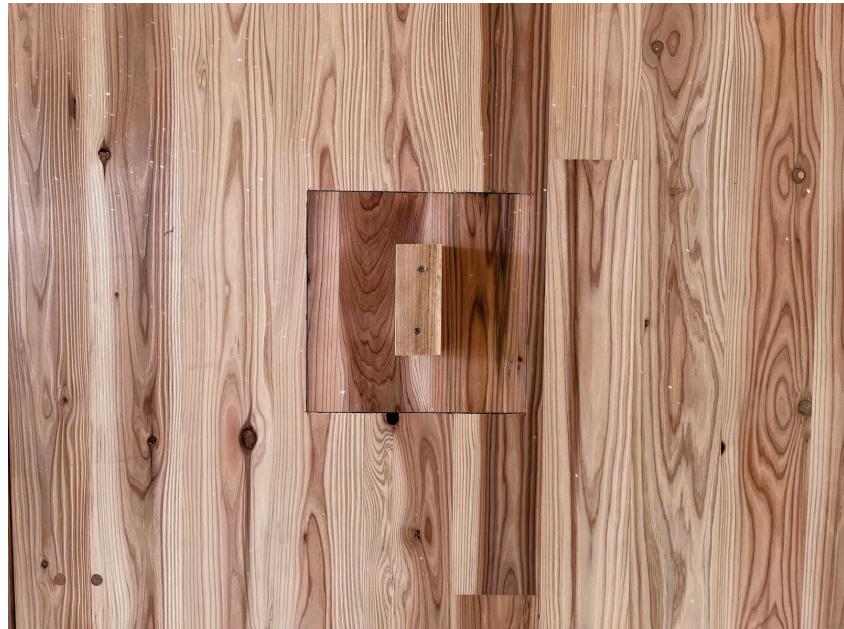
その後300mm角の点検蓋で塞ぐ。

点検口（内部から点検が可能）

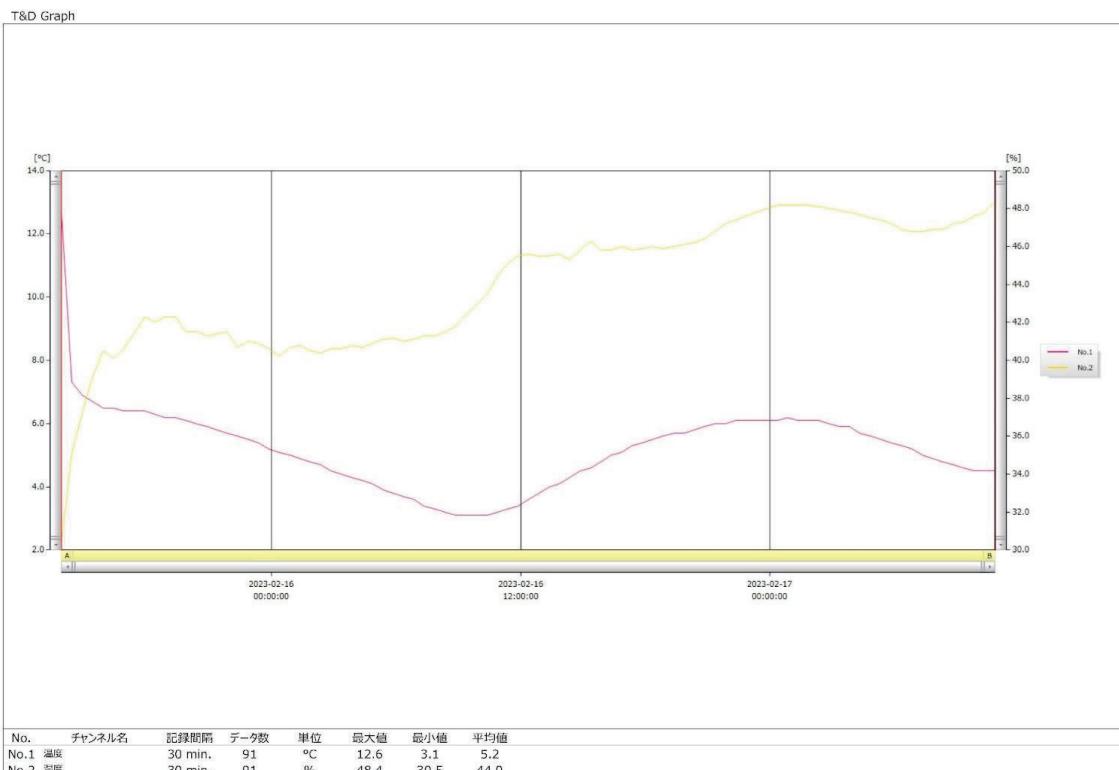
壁内の温度変化は約±2.5°、湿度変化は約±9%で、グラフは緩やかな曲線を描いていることが観測できた。（計測初めの30分を除く）

顕著だったのが、16日18:00から数時間で湿度は+20%も変化しているにも関わらず、壁内湿度は+2%と微増だった。

壁内推移（赤：温度 黄色：湿度）

上記の結果から、断熱性能、調湿性能は適切に機能しており、現状の環境下では少なくとも壁内結露などは発生しないと考えられる。

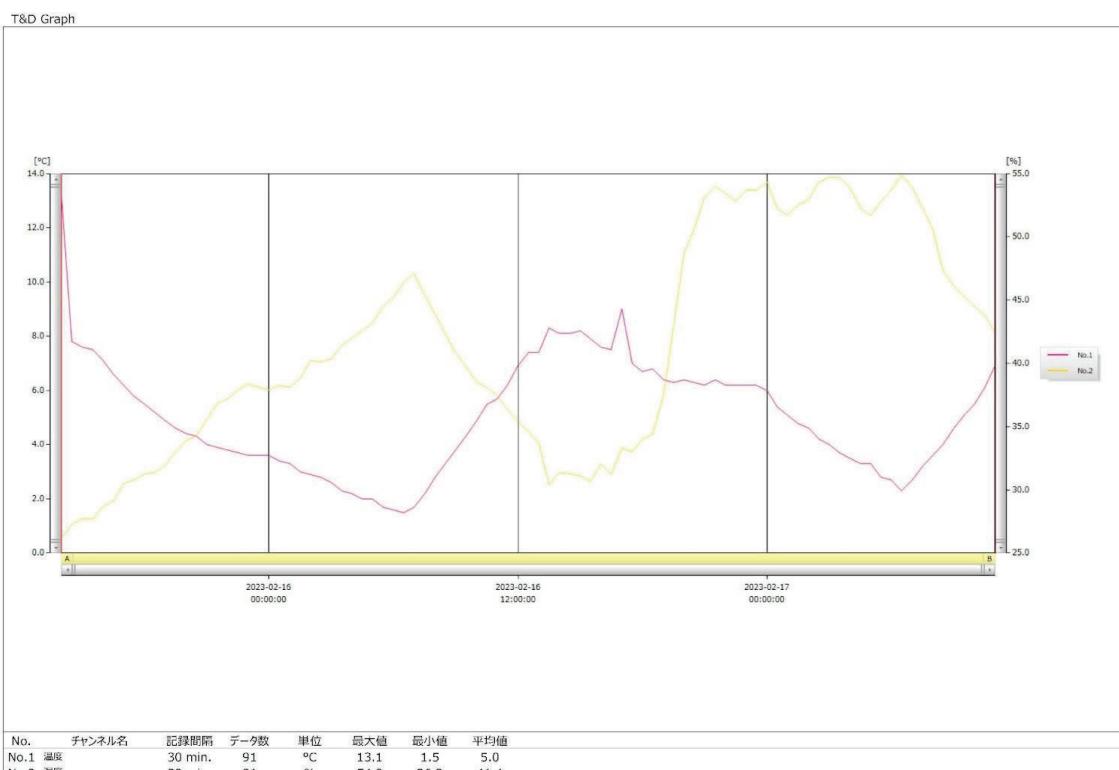
反対に外部の温度変化は約±6.5°、湿度変化は±25%で、断熱壁内と比較すると振れ幅も大きく、短時間で速く変化している事が観測できた。（計測初めの30分を除く）

外気推移（赤：温度 黄色：湿度）
