## 2. 4 (公財)地球環境産業技術研究機構(RITE)／(株)乃村工藝社

| 事業名 | | 大阪・関西万博RITEガイドダンス棟 移築設計実証 | |

実証事業名：大阪・関西万博 RITE ガイダンス棟 移築設計実証

## 2) CLT 材の劣化外力等の調査結果(地震、風、雨)

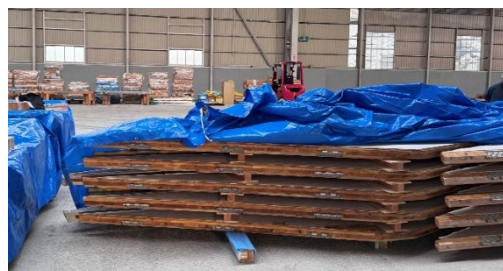
CLT パネル公庫内保管状況

保管場所の選定、CLT パネルの積み重ね枚数、及び、りん木設置方法、倉庫内での養生方法を協議し確定することができた。今後倉庫内の温湿、及び、CLT の含水率計測を継続して行う。

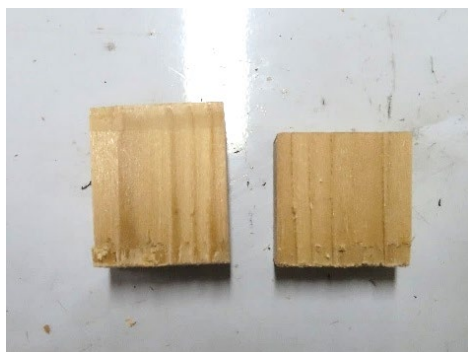
写真 3-4-1 破壊断面

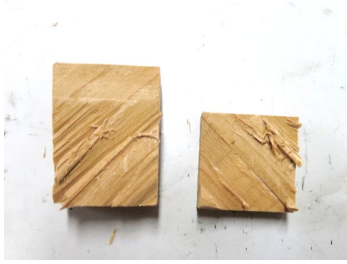
写真 3-4-3 繊維の一部が残存した破断

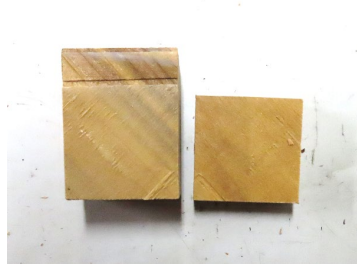
写真 3-4-4 接着層近傍の平滑破断面

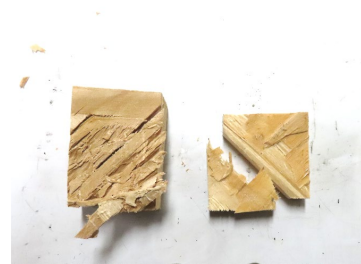
写真 3-4-5 載荷側材の破断

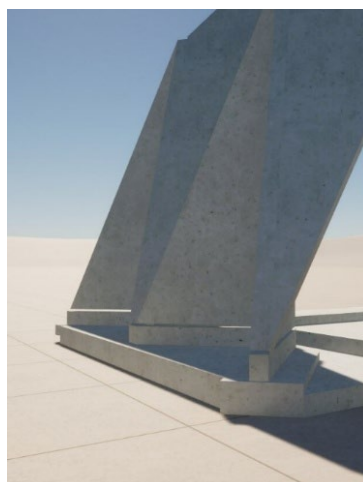
また、基礎部分との接地面においては、立上り部を設け CLT 下刃にはパッキンの設置を行う計画とする。基礎との定着金物である L アンクルとのレベルから CLT 下端レベルを高い位置とすることで、木部への水の侵入を防ぐ計画とする。

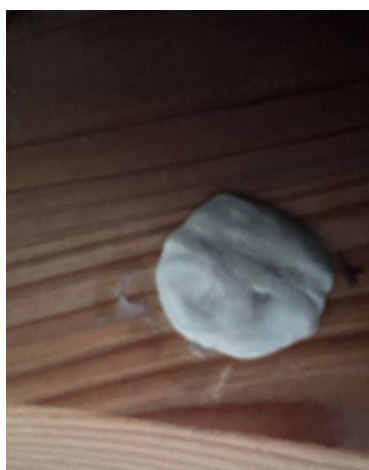
倉庫内の温湿度及び、CLT の含水率について継続調査

含水率センサ埋込部

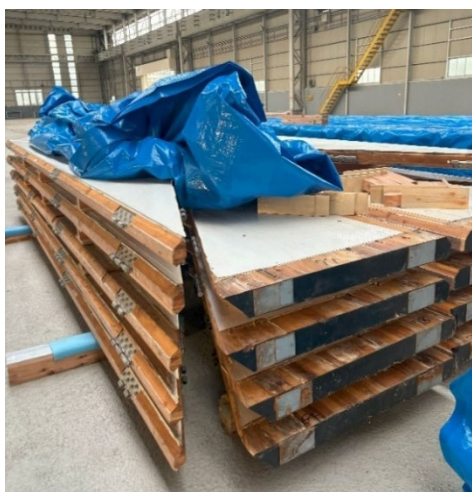
CLT パネル倉庫内保管状況

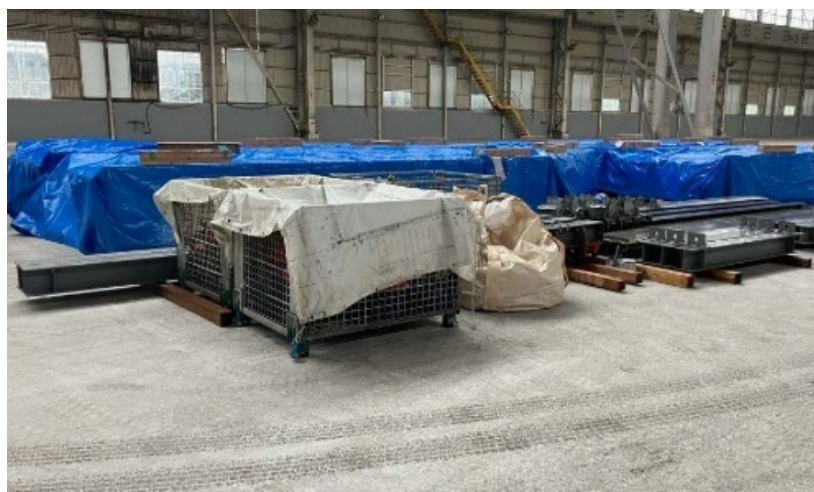
CLT パネル・施工治具倉庫保管状況
